COMUNE DI ARCIDOSSO

P.E.B.A

Piano d'Eliminazione delle
Barriere Architettoniche

Ottobre 2018

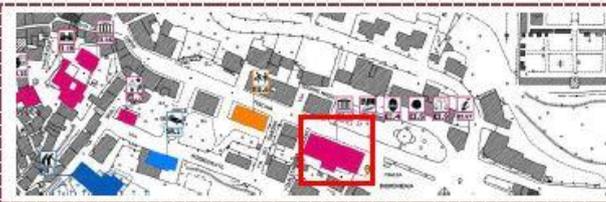
MUNICIPIO, BIBLIOTECA, POLIZIA LOCALE, UFFICI COMUNALI, GIUDICE DI PACE
PIAZZA INDIPENDENZA 30

SUFFICIENTEMENTE ACCESSIBILE

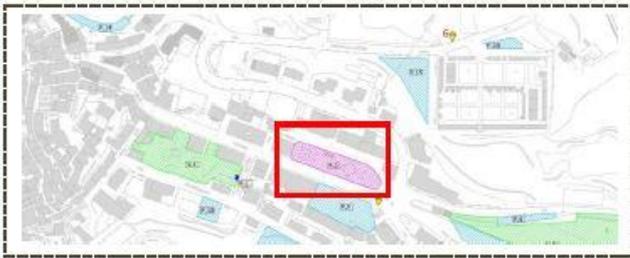
A.1 PIAZZA INDIPENDENZA

Giudizio: SUFFICIENTEMENTE ACCESSIBILE

CRITICITA'			
PERCORSI			
	Il percorso pedonale presenta dislivelli soprattutto in prossimità degli attraversamenti, che non sono stati risolti in alcun modo.	DPR503/96 Art. 3 DM236/89 Art.4.2.1, 8.2.1	Fig.1
	Non sono indicati percorsi o modalità di orientamento indirizzati a ipovedenti	DPR503/96 Art. 1.2 DM236/89 Art.4.2.1	Fig.2
ATTRAVERSAMENTI			
	Gli attraversamenti non sono opportunamente segnalati anche ai non vedenti. Non sono presenti cambi di pavimentazione.	DPR503/96 Art. 1.2 DM236/89 Art.4.2.1	Fig.3
	I dislivelli tra gli attraversamenti pedonali e il piano di calpestio della piazza non sono stati risolti	DPR503/96 Art. 1.2 DM236/89 Art.4.2.1	Fig.3
	Non sono presenti semafori	D.P.R. 503/96 Art. 6	Fig.4
PUNTI DI FORZA			
PARCHEGGI			
	C'è un parcheggio riservato per persone con disabilità in prossimità della piazza	D.P.R. 503/96 Art. 10,16	Fig.5
PERCORSI INTERNI			
	L'arredo urbano è posto in modo da non ridurre il passaggio netto a meno di 90cm	D.P.R. 503/96 Art. 9 D.M. 236/89 Art. 4.2.1	Fig.6

L'illuminazione pubblica è sufficiente: la piazza è stata recentemente dotata di illuminazione con luci LED	D.P.R. 503/96 Art. 6
