COMUNE DI ARCIDOSO

# P.E.B.A

Piano d'Eliminazione delle  
Barriere Architettoniche

**Allegato 2 – Schede di rilievo**

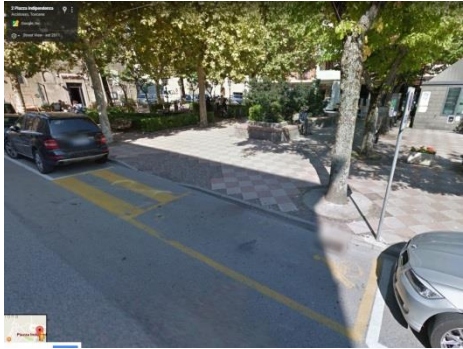
| | Elemento | Rif. Normativa | SI / NO | Note |
|---|---|---|---|---|
| 1.1 | Ci sono parcheggi riservati per persone con disabilità in prossimità del percorso di collegamento all'accesso? (min. 1 ogni 50) (3,20x6,00m) | D.P.R. 503/96<br>Art. 10 ,16 | SI | <p>In prossimità dell'accesso è presente un posto auto riservato a persone con disabilità, disposto parallelamente al senso di marcia, con lunghezza tale da consentire il passaggio di una persona su sedia a ruote tra un veicolo e l'altro.</p> |

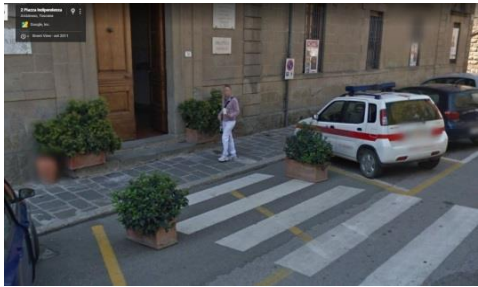
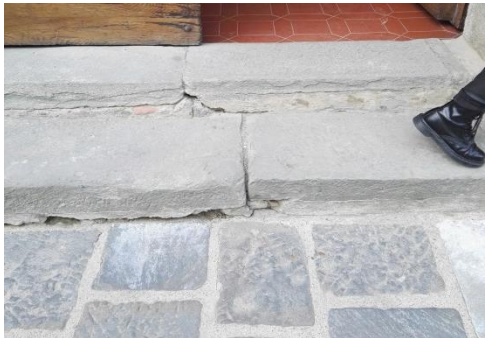
| | Elemento | Rif. Normativa | SI / NO | Note |
|---|---|---|---|---|
| 2.1 | <p>Il percorso pedonale che collega l'edificio al parcheggio e ai punti di fermata dei mezzi di trasporto è privo di barriere?</p> <p>-gradini, dislivelli<br/>-segnalatori tattili/colorati per ipovedenti: (cambiamento di pavimentazione, sfere di 4-5mm, griglie, in corrispondenza di attraversamenti)</p> | D.P.R. 503/96<br>Art. 16<br>D.M. 236/89<br>Art. 4.2.3 | SI | <p>Il percorso presenta dislivelli e l'accesso principale alla struttura avviene esclusivamente tramite gradini. Non sono presenti segnalatori tattili e colorati per ipovedenti.</p> |

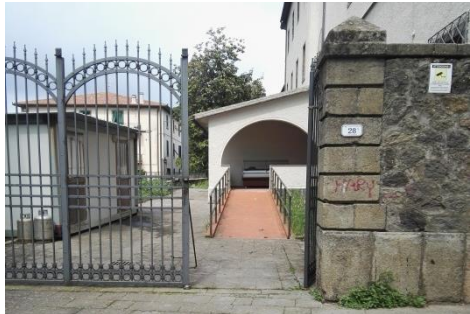
| | | | | <p>È tuttavia presente un accesso per persone disabili posto sul retro e dotato di apposita rampa per superare il dislivello.</p> |

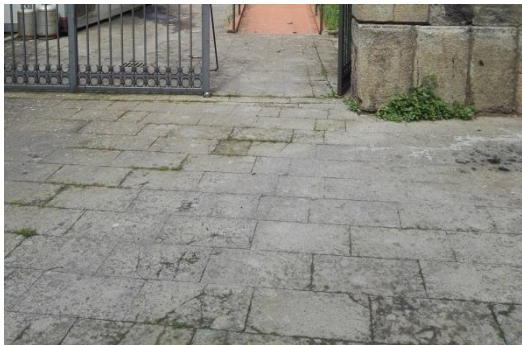
| 2.2 | La finitura della pavimentazione dei percorsi pedonali esterni è in buono stato e antisdrucchiolo? | <b>D.P.R. 503/96</b><br>Art. 15<br><b>D.M. 236/89</b><br>Art. 4.1.2 | <b>NO</b> | |

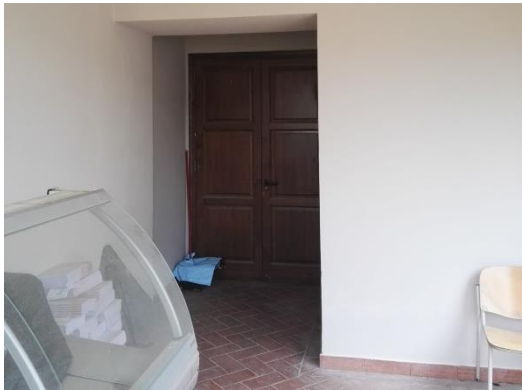
| 2.3 | La zona antistante e retrostante la porta d'ingresso è complanare con una piattaforma libera di min. cm140x140? | <b>D.P.R. 503/96</b><br>Art. 16<br><b>D.M. 236/89</b><br>Art. 8.1.1 | <b>SI</b> | <p>L'area antistante la porta di ingresso posta sul retro presenta le dimensioni necessarie per le manovre di una sedia su ruote.</p> |

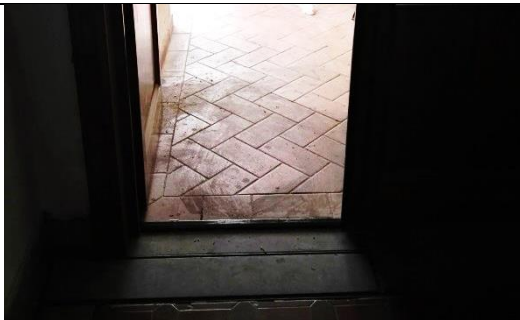
| 2.5 | Il percorso è privo di elementi che sporgono dalla quota del pavimento più di 2,5cm? | <b>D.P.R. 503/96</b><br>Art. 15,16<br><b>D.M. 236/89</b><br>Art.4.1.2, 8.1.2 | <b>NO</b> | <p>L'accesso secondario posto sul retro destinato alle persone diversamente abili, presenta una sporgenza all'ingresso costituita dal telaio della porta.</p> |

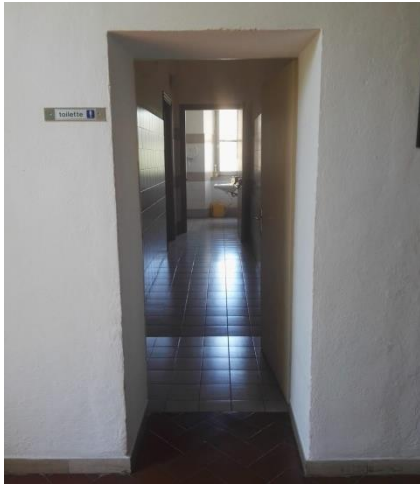
| 3.2 | La porta di ingresso al servizio igienico ha una larghezza minima di 80 cm? | | <b>SI</b> | |

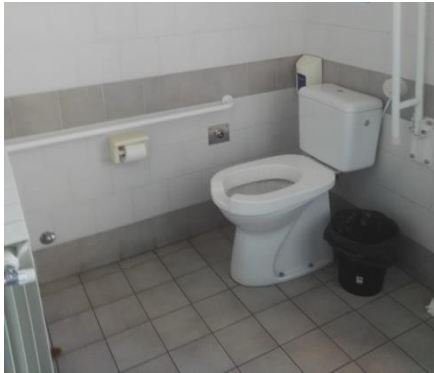
| 3.3 | I sanitari hanno dimensioni e distanze previsti dalla norma? (*) | | <b>SI</b> | |

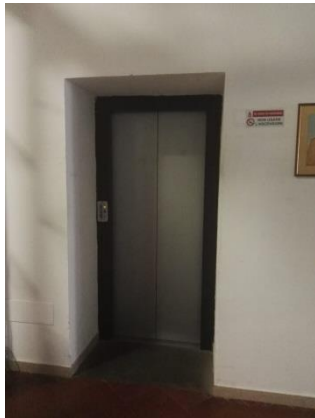
| 4.1 | La struttura è dotata di adeguati sistemi per il raggiungimento dei vari livelli dell'edificio anche a persone con disabilità? (ascensore, piattaforma, servoscala,...) | <b>D.P.R. 503/96</b><br>Art. 13,15<br><b>D.M. 236/89</b><br>Art.4.1.12,<br>8.1.12 | SI | <p>La struttura è dotata di ascensore</p> |

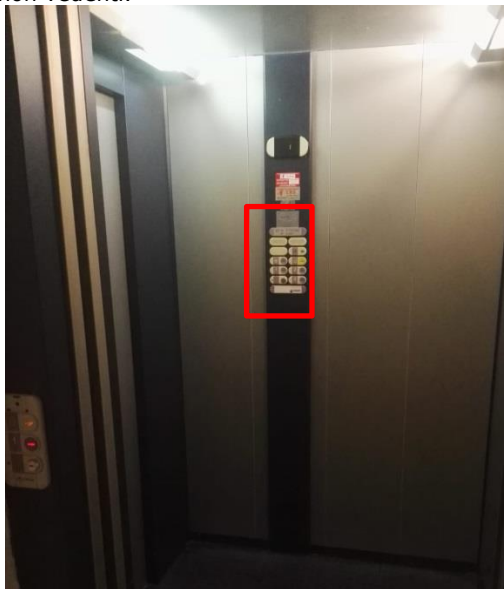
| 4.2 | L'ascensore esistente possiede tutti i requisiti previsti dalla norma? (**) | <b>D.M. 236/89</b><br>Art.4.1.12,<br>8.1.12 | SI | <p>La larghezza della porta dell'ascensore è di 105 cm. Lo spazio interno è di 140 cm. I pulsanti di chiamata sono posizionati ad un'altezza di 122 cm esternamente e di 135 internamente e sono dotati di codici braille per non vedenti.</p> |

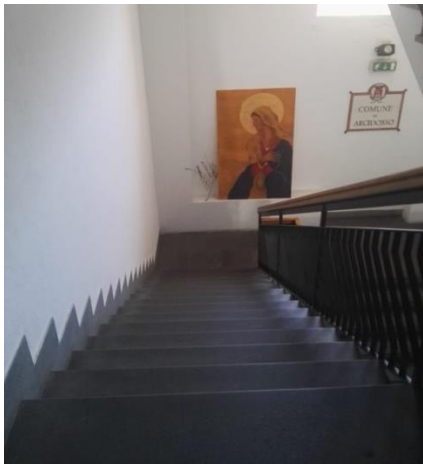
| 4.3 | Il corpo scala è dotato di corrimano su entrambi i lati? E' posto ad un'altezza di 90-100cm? E' dotato di doppio corrimano a 75cm da terra (edifici con prevalenza bambini) | | <b>NO</b> | Il corrimano è presente solo su di un lato del corpo scala<br> |

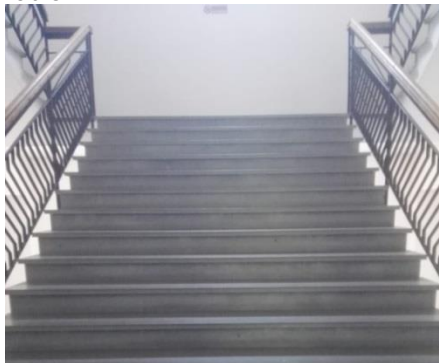
| 4.6 | L'illuminazione del corpo scala è sufficiente? (corpi illuminanti, interruttori visibili al buio,...) | | <b>SI</b> | Il vano scale è sufficientemente illuminato sia dalla luce naturale, sia da illuminazione artificiale<br> |

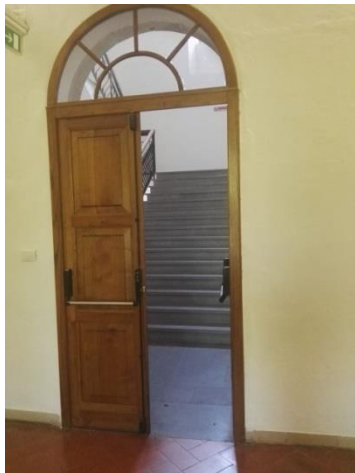
| 5.4 | La luce netta delle porte interne è almeno uguale o superiore a 75cm? | <b>D.P.R. 503/96</b><br>Art.15<br><b>D.M. 236/89</b><br>Art.4.1.1, 8.1.1 | <b>SI</b> | <p>La luce delle porte è superiore a 75 cm e sono dotate di maniglione antipanico</p> |

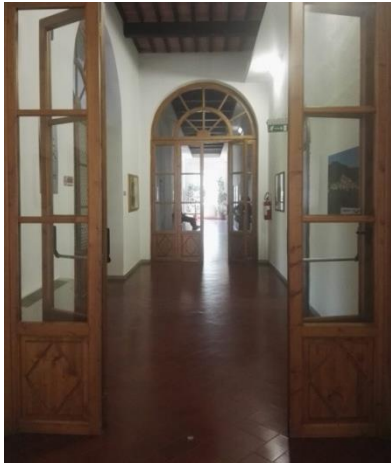
| 5.5 | I corridoi sono dotati di sufficiente illuminazione? | | <b>SI</b> | <p>I corridoi sono sufficientemente illuminati sia tramite luce artificiale che naturale</p> |

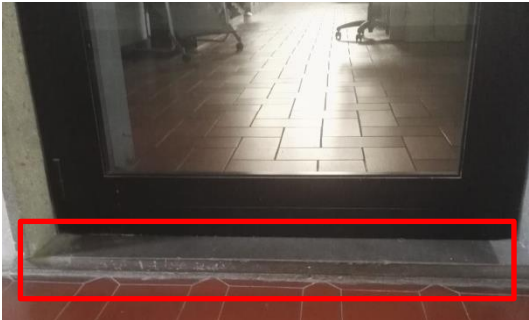
| <p><b>NOTE:</b> L'accesso alla biblioteca avviene tramite una porta sufficientemente dimensionata, che presenta tuttavia un dislivello in corrispondenza della soglia</p> | | | | |

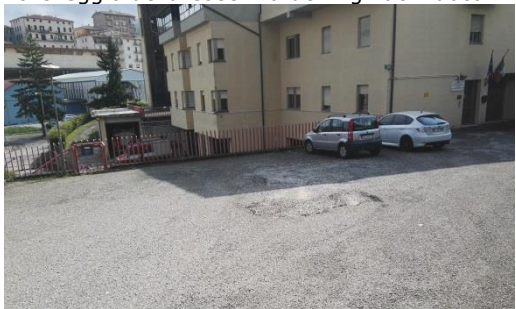
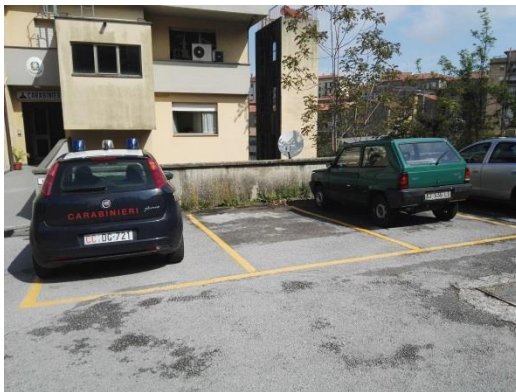
| | Elemento | Rif. Normativa | SI / NO | Note |
|---|---|---|---|---|
| 1.1 | Ci sono parcheggi riservati per persone con disabilità in prossimità del percorso di collegamento all'accesso? (min. 1 ogni 50) (3,20x6,00m) | <b>D.P.R. 503/96</b><br>Art. 10 ,16 | <b>NO</b> | <p>Parcheggio della Caserma dei Vigili del Fuoco</p> <p>Parcheggio del Comando dei Carabinieri</p> |

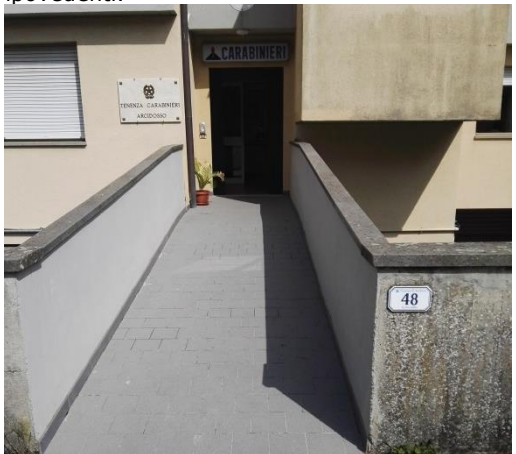
| | Elemento | Rif. Normativa | SI / NO | Note |
|---|---|---|---|---|
| 2.1 | <p>Il percorso pedonale che collega l'edificio al parcheggio e ai punti di fermata dei mezzi di trasporto è privo di barriere?</p> <p>-gradini, dislivelli<br/>-segnalatori tattili/colorati per ipovedenti: (cambiamento di pavimentazione, sfere di 4-5mm, griglie, in corrispondenza di attraversamenti)</p> | <b>D.P.R. 503/96</b><br>Art. 16<br><b>D.M. 236/89</b><br>Art. 4.2.3 | <b>NO</b> | <p>Il percorso di accesso al Comando dei Carabinieri presenta dislivelli e l'accesso alla struttura avviene tramite una rampa. Non sono presenti segnalatori tattili e colorati per ipovedenti.</p> |

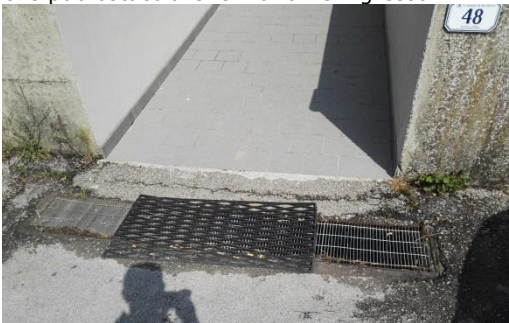
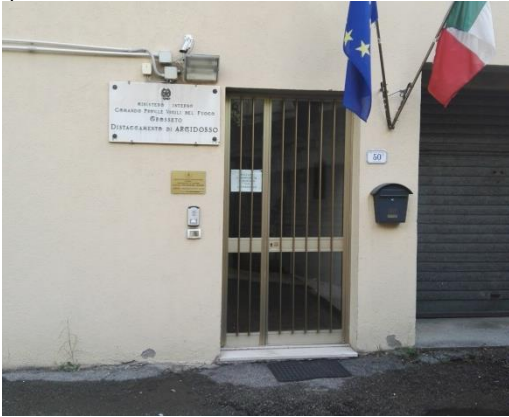
| | | | | <p>L'accesso alla rampa presenta inoltre una grata che può ostacolare le manovre ingresso.</p> <p>L'accesso alla caserma dei Vigili del Fuoco presenta un dislivello costituito da un gradino. Il percorso dai parcheggi alla porta di ingresso non presenta segnalatori tattili e colorati per ipovedenti.</p> |

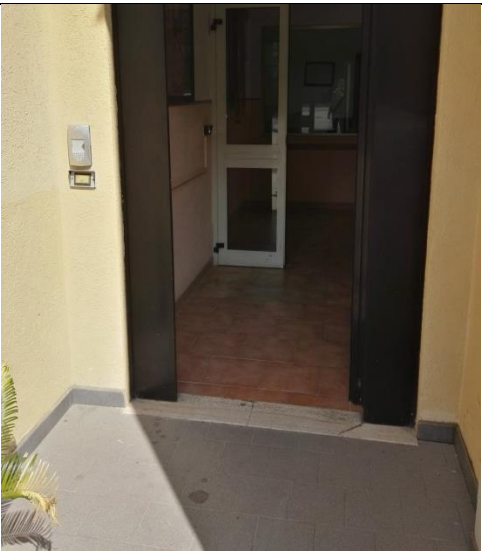
| 2.3 | La zona antistante e retrostante la porta d'ingresso è complanare con una piattaforma libera di min. cm140x140? | <b>D.P.R. 503/96</b><br>Art. 16<br><b>D.M. 236/89</b><br>Art. 8.1.1 | <b>NO</b> | La zona antistante la porta d'ingresso del Comando dei Carabinieri consente le manovre di una sedia su ruote, mentre la zona retrostante no. L'area antistante la Caserma dei Vigili del Fuoco, sebbene permetta le manovre, non risulta complanare e presenta un dislivello di 3 cm. |

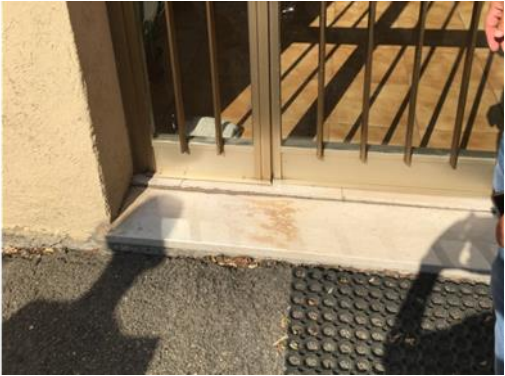
| 2.5 | Il percorso è privo di elementi che sporgono dalla quota del pavimento più di 2,5cm? | <b>D.P.R. 503/96</b><br>Art. 15,16<br><b>D.M. 236/89</b><br>Art.4.1.2, 8.1.2 | <b>NO</b> | <p>L'accesso alla Caserma dei Vigili del Fuoco presenta la sporgenza data dal gradino.</p> |

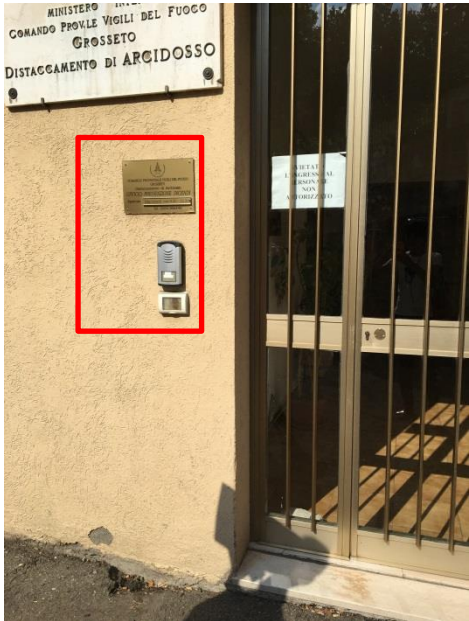
| 2.6 | Il campanello e/o citofono si trovano ad un'altezza da terra compresa tra 40 e 130 cm? | <b>D.P.R. 503/96</b><br>Art. 15<br><b>D.M. 236/89</b><br>Art.8.1.5 | <b>SI</b> | <p>In entrambi gli accessi, il citofono non supera l'altezza di 130 cm</p> |

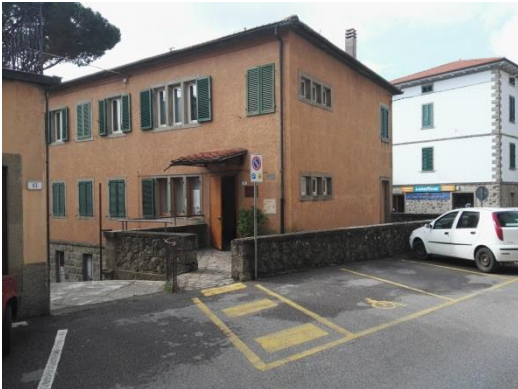
| <b>PEBA- SCHEDA RILIEVO EDIFICI</b> | | | | Cod. |
|---|---|---|---|---|
| 1.1 | Ci sono parcheggi riservati per persone con disabilità in prossimità del percorso di collegamento all'accesso? (min. 1 ogni 50) (3,20x6,00m) | <b>D.P.R. 503/96</b><br>Art. 10 ,16 | <b>SI</b> | |

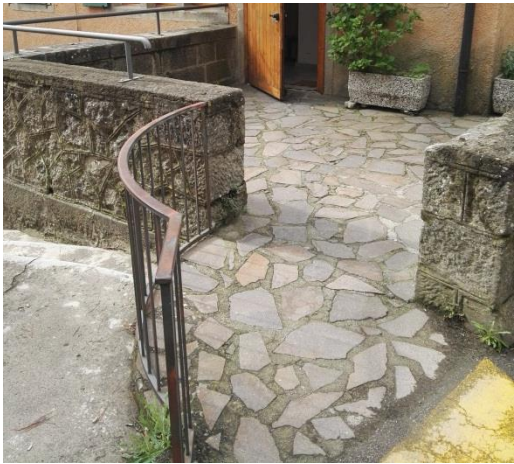
| <b>PEBA- SCHEDA RILIEVO EDIFICI</b> | | | | Cod. |
|---|---|---|---|---|
| 2.1 | <p>Il percorso pedonale che collega l'edificio al parcheggio e ai punti di fermata dei mezzi di trasporto è privo di barriere?</p> <p>-gradini, dislivelli</p> <p>-segnalatori tattili/colorati per ipovedenti: (cambiamento di pavimentazione, sfere di 4-5mm, griglie, in corrispondenza di attraversamenti)</p> | <b>D.P.R. 503/96</b><br>Art. 16<br><b>D.M. 236/89</b><br>Art. 4.2.3 | <b>NO</b> | <p>Il percorso pedonale non presenta segnalatori tattili o cambiamenti di pavimentazione.</p> <p>È inoltre presente un dislivello in corrispondenza dell'ingresso principale, costituito da un gradino</p> |

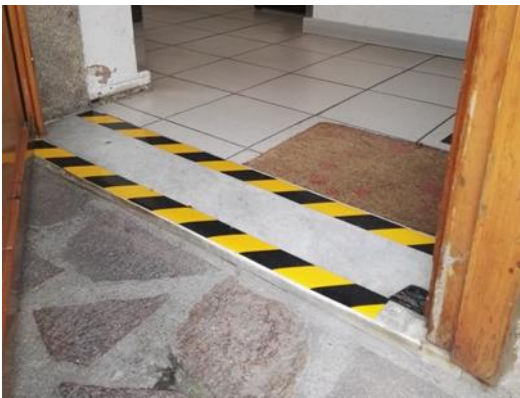
| 2.5 | Il percorso è privo di elementi che sporgono dalla quota del pavimento più di 2,5cm? | <b>D.P.R. 503/96</b><br>Art. 15,16<br><b>D.M. 236/89</b><br>Art.4.1.2, 8.1.2 | <b>NO</b> | L'ingresso alla struttura presenta un dislivello<br> |

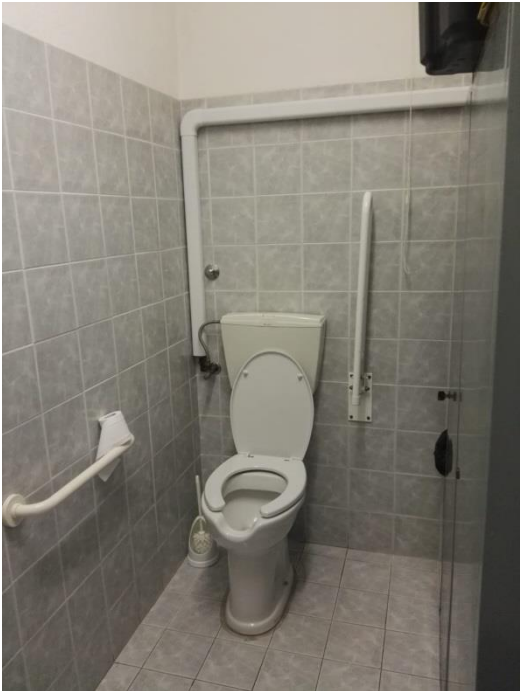
| 3.1 | La struttura è dotata di servizi igienici con caratteristiche e dimensioni minime tali da essere utilizzabili anche da persone con disabilità e in numero adeguato?<br>(vedi i seguenti quesiti di dettaglio) | <b>D.P.R. 503/96</b><br>Art. 15<br><b>D.M. 236/89</b><br>Art.4.1.6, 8.1.6 | <b>SI</b> | Il piano terra è dotato di un servizio igienico per persone con disabilità, adeguatamente dimensionato con una larghezza di 152 cm che consente le manovre di una sedia su ruote.<br> |
| 3.2 | La porta di ingresso al servizio igienico ha una larghezza minima di 80 cm? | | <b>SI</b> | La porta di ingresso al servizio igienico ha una larghezza di 87 cm. |
| 3.3 | I sanitari hanno dimensioni e distanze previsti dalla norma? (*) | | <b>NO</b> | Il lavabo è posizionato ad un'altezza di 75 cm. |

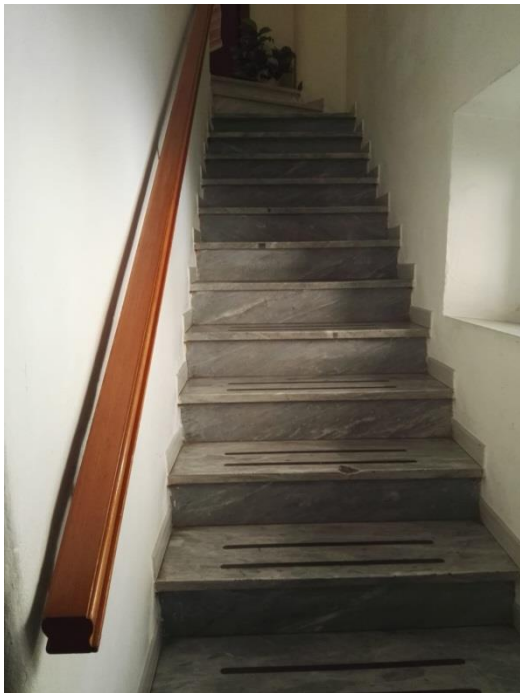
| 4.1 | La struttura è dotata di adeguati sistemi per il raggiungimento dei vari livelli dell'edificio anche a persone con disabilità? (ascensore, piattaforma, servoscala,...) | <b>D.P.R. 503/96</b><br>Art. 13,15<br><b>D.M. 236/89</b><br>Art.4.1.12,<br>8.1.12 | NO | <p>Il piano superiore della struttura è raggiungibile solo mediante una scala che non presenta servoscala o soluzioni simili</p> |
| | Corpo scala: la rampa ha larghezza minima 120cm (80cm se la scala non è ad uso pubblico o parte comune) | | NO | Il corpo scala ha una larghezza di 97 cm |

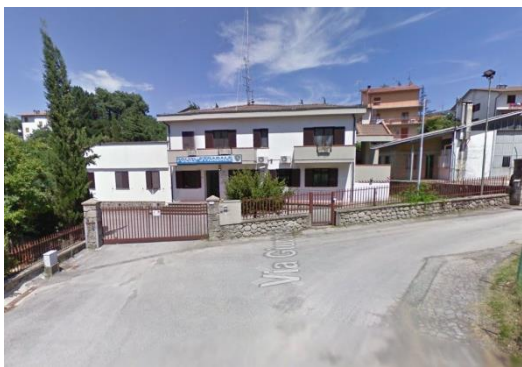
| PEBA- SCHEDA RILIEVO EDIFICI | | | | | Cod. |
|---|---|---|---|---|---|
| 1.1 | Ci sono parcheggi riservati per persone con disabilità in prossimità del percorso di collegamento all'accesso? (min. 1 ogni 50) (3,20x6,00m) | D.P.R. 503/96<br>Art. 10 ,16 | NO | L'area antistante all'edificio non è attrezzata con parcheggi.<br> | |

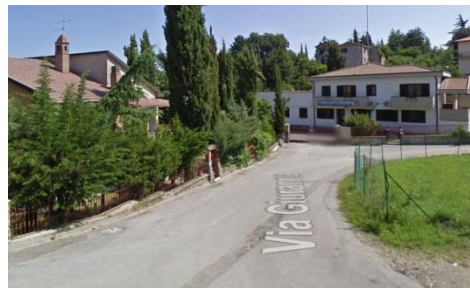
| PEBA- SCHEDA RILIEVO EDIFICI | | | | | Cod. |
|---|---|---|---|---|---|
| 2.1 | Il percorso pedonale che collega l'edificio al parcheggio e ai punti di fermata dei mezzi di trasporto è privo di barriere?<br>-gradini, dislivelli<br>-segnalatori tattili/colorati per ipovedenti: (cambiamento di pavimentazione, sfere di 4-5mm, griglie, in corrispondenza di attraversamenti) | D.P.R. 503/96<br>Art. 16<br>D.M. 236/89<br>Art. 4.2.3 | NO | Il percorso pedonale di collegamento presenta dislivelli ed è privo di marciapiedi, attraversamenti pedonali e segnalatori tattili e colorati.<br> | |

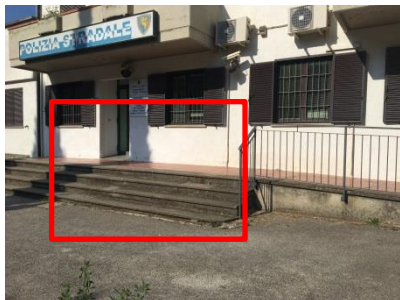
| PEBA- SCHEDA RILIEVO EDIFICI | | | | | Cod. |
|---|---|---|---|---|---|
| 2.3 | La zona antistante e retrostante la porta d'ingresso è complanare con una piattaforma libera di min. cm140x140? | D.P.R. 503/96<br>Art. 16<br>D.M. 236/89<br>Art. 8.1.1 | NO | | |

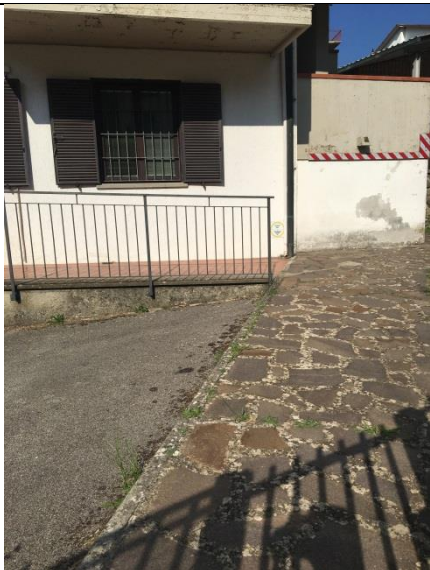
| 2.5 | Il percorso è privo di elementi che sporgono dalla quota del pavimento più di 2,5cm? | <b>D.P.R. 503/96</b><br>Art. 15,16<br><b>D.M. 236/89</b><br>Art.4.1.2, 8.1.2 | <b>SI</b> | |

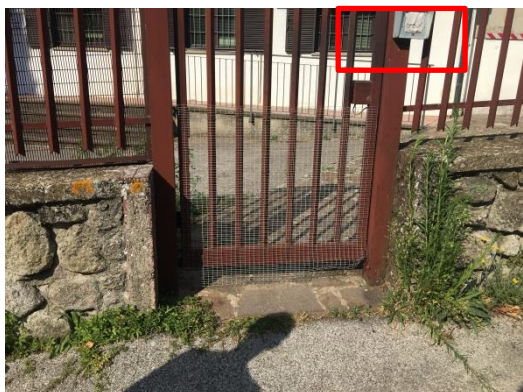
| 2.6 | Il campanello e/o citofono si trovano ad un'altezza da terra compresa tra 40 e 130 cm? | <b>D.P.R. 503/96</b><br>Art. 15<br><b>D.M. 236/89</b><br>Art.8.1.5 | <b>SI</b> | |

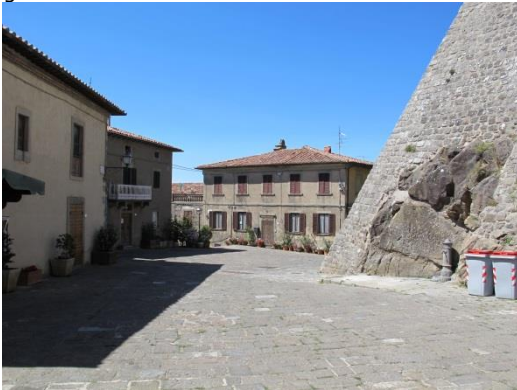
| | Elemento | Rif. Normativa | SI / NO | Note |
|---|---|---|---|---|
| 2.1 | Il percorso pedonale che collega l'edificio al parcheggio e ai punti di fermata dei mezzi di trasporto è privo di barriere?<br>-gradini, dislivelli<br>-segnalatori tattili/colorati per ipovedenti: (cambiamento di pavimentazione, sfere di 4-5mm, griglie, in corrispondenza di attraversamenti) | <b>D.P.R. 503/96</b><br>Art. 16<br><b>D.M. 236/89</b><br>Art. 4.2.3 | <b>NO</b> | Per raggiungere la piazza è necessario superare numerosi dislivelli e una serie di scalinate. La piazza stessa non presenta un andamento lineare. Non sono presenti segnalatori tattili o colorati per ipovedenti. L'ingresso al Teatro è complanare alla pavimentazione e non presenta gradini.<br> |

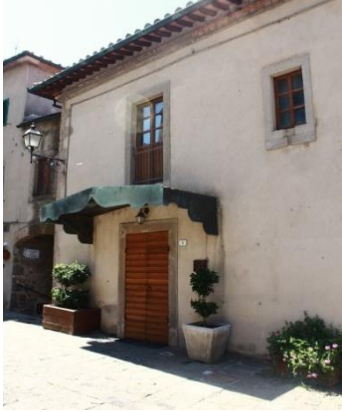
| | Elemento | Rif. Normativa | SI / NO | Note |
|---|---|---|---|---|
| 2.4 | La luce netta della porta di ingresso è almeno 80 cm? | <b>D.P.R. 503/96</b><br>Art. 15<br><b>D.M. 236/89</b><br>Art. 4.1.1, 8.1.1 | <b>SI</b> | |

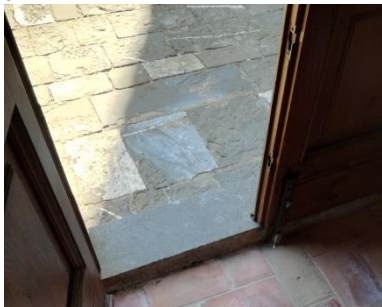
| 2.5 | Il percorso è privo di elementi che sporgono dalla quota del pavimento più di 2,5cm? | <b>D.P.R. 503/96</b><br>Art. 15,16<br><b>D.M. 236/89</b><br>Art.4.1.2, 8.1.2 | <b>NO</b> | L'ingresso presenta un gradino interno che costituisce un dislivello con il piano di calpestio esterno<br> |

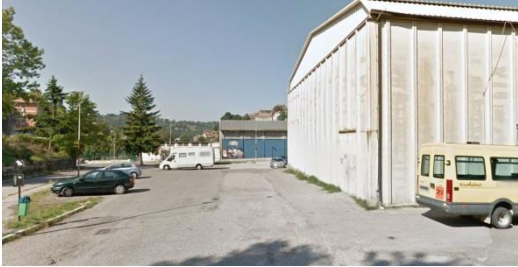
| | Elemento | Rif. Normativa | SI / NO | Note |
|---|---|---|---|---|
| 1.1 | Ci sono parcheggi riservati per persone con disabilità in prossimità del percorso di collegamento all'accesso? (min. 1 ogni 50) (3,20x6,00m) | <b>D.P.R. 503/96</b><br>Art. 10 ,16 | <b>NO</b> | <p>E' presente una zona parcheggio che serve i tre edifici dell'impianto sportivo, che risulta priva delle segnalazioni a terra degli stalli.</p> |

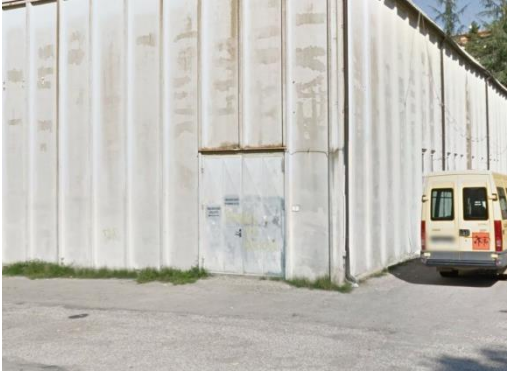
| | Elemento | Rif. Normativa | SI / NO | Note |
|---|---|---|---|---|
| 2.1 | <p>Il percorso pedonale che collega l'edificio al parcheggio e ai punti di fermata dei mezzi di trasporto è privo di barriere?</p> <p>-gradini, dislivelli<br/>-segnalatori tattili/colorati per ipovedenti: (cambiamento di pavimentazione, sfere di 4-5mm, griglie, in corrispondenza di attraversamenti)</p> | <b>D.P.R. 503/96</b><br>Art. 16<br><b>D.M. 236/89</b><br>Art. 4.2.3 | <b>NO</b> | <p>L'accesso alla struttura presenta un dislivello in prossimità della porta. Il percorso pedonale di collegamento presenta dislivelli e gradini che rendono difficoltoso l'accesso all'edificio.</p> |

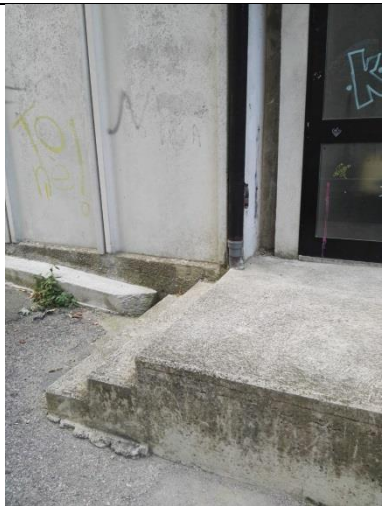
| 2.3 | La zona antistante e retrostante la porta d'ingresso è complanare con una piattaforma libera di min. cm140x140? | <b>D.P.R. 503/96</b><br>Art. 16<br><b>D.M. 236/89</b><br>Art. 8.1.1 | <b>NO</b> | |

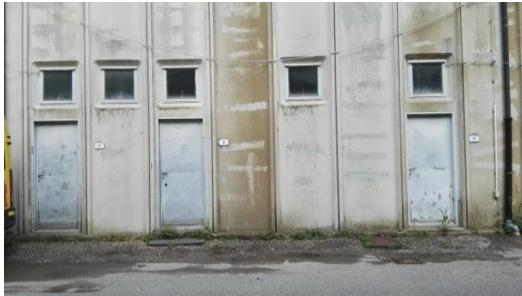
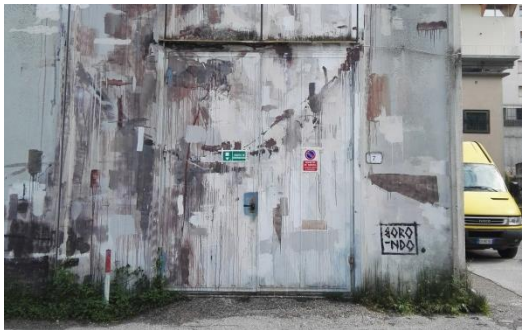
| 2.4 | La luce netta della porta di ingresso è almeno 80 cm? | <b>D.P.R. 503/96</b><br>Art. 15<br><b>D.M. 236/89</b><br>Art. 4.1.1, 8.1.1 | <b>NO</b> | <p>Sia l'accesso principale che quelli secondari non presentano una luce netta adeguata.</p> <p>L'unica apertura che presenta le dimensioni adeguate di luce netta è l'uscita di emergenza</p> |

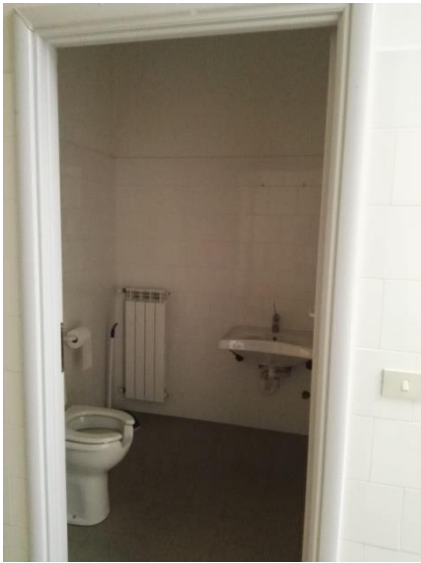
| 3 | SERVIZI IGIENICI | | | |
|---|---|---|---|---|
| 3.1 | La struttura è dotata di servizi igienici con caratteristiche e dimensioni minime tali da essere utilizzabili anche da persone con disabilità e in numero adeguato? (vedi i seguenti quesiti di dettaglio) | <b>D.P.R. 503/96</b><br>Art. 15<br><b>D.M. 236/89</b><br>Art.4.1.6, 8.1.6 | SI | |

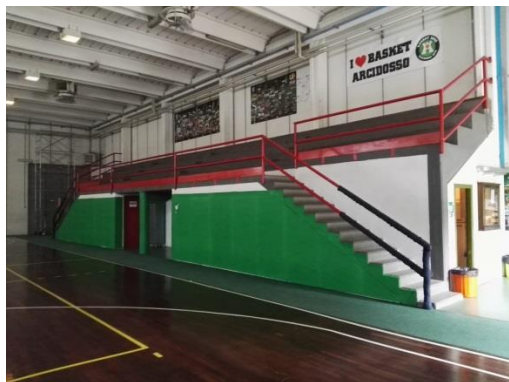
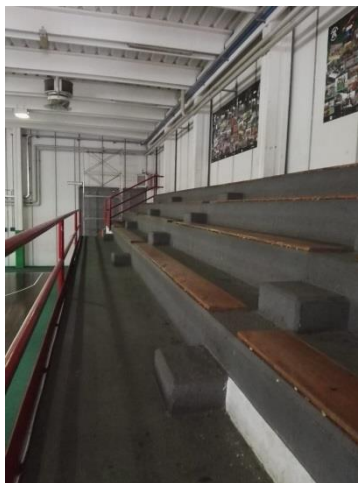
NOTA: Il Palazzetto dello sport si sviluppa su un unico livello. È presente una tribuna che non è accessibile alle persone con disabilità in quanto non presenta soluzioni per il superamento del dislivello costituito dalle scale.

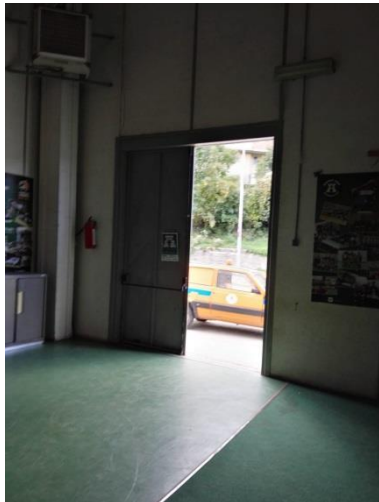
| 5 | | PERCORSI INTERNI | | |
|---|---|---|---|---|
| 5.1 | La finitura della pavimentazione è in buono stato e antisdrucchiabile? | <b>D.P.R. 503/96</b><br>Art.16<br><b>D.M. 236/89</b><br>Art.4 4.2.2,<br>8.2.2 | <b>SI</b> | |

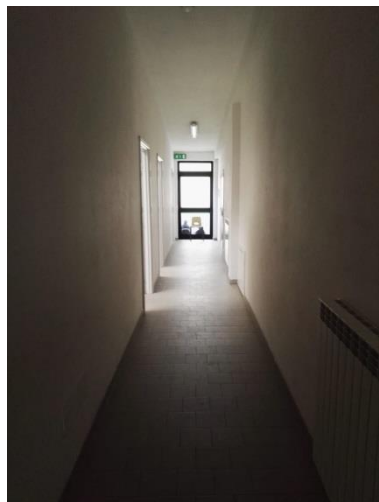
| 5 | | PERCORSI INTERNI | | |
|---|---|---|---|---|
| 5.2 | I corridoi hanno una larghezza minima di 90 cm? Gli elementi di arredo sono posizionati in modo da non creare ostacolo o strozzature lungo i percorsi? | <b>D.P.R. 503/96</b><br>Art.15<br><b>D.M. 236/89</b><br>Art. 4.1.9, 8.1.9 | <b>SI</b> | |

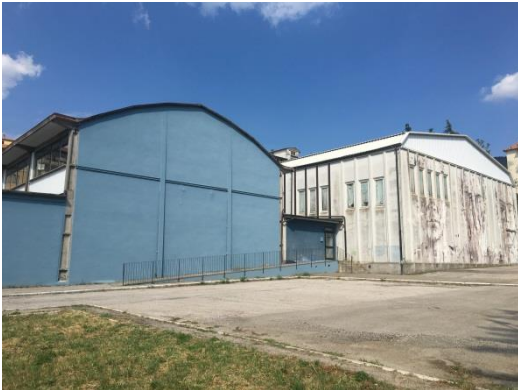
| | Elemento | Rif. Normativa | SI / NO | Note |
|---|---|---|---|---|
| 1.1 | Ci sono parcheggi riservati per persone con disabilità in prossimità del percorso di collegamento all'accesso? (min. 1 ogni 50) (3,20x6,00m) | <b>D.P.R. 503/96</b><br>Art. 10 ,16 | <b>NO</b> | <p>E' presente una zona parcheggio che serve i tre edifici dell'impianto sportivo, che risulta priva delle segnalazioni a terra degli stalli</p> |

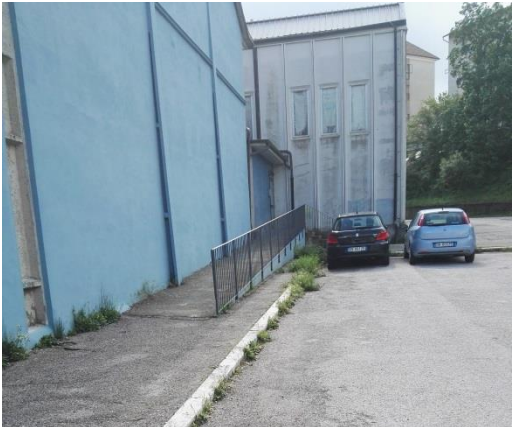
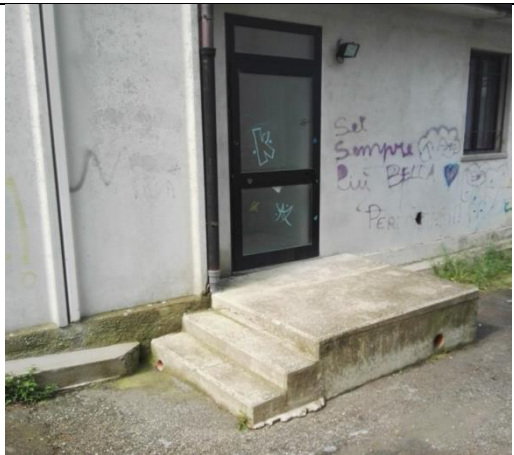
| | Elemento | Rif. Normativa | SI / NO | Note |
|---|---|---|---|---|
| 2.1 | <p>Il percorso pedonale che collega l'edificio al parcheggio e ai punti di fermata dei mezzi di trasporto è privo di barriere?</p> <p>-gradini, dislivelli<br/>-segnalatori tattili/colorati per ipovedenti: (cambiamento di pavimentazione, sfere di 4-5mm, griglie, in corrispondenza di attraversamenti)</p> | <b>D.P.R. 503/96</b><br>Art. 16<br><b>D.M. 236/89</b><br>Art. 4.2.3 | <b>NO</b> | <p>L'accesso alla struttura avviene tramite una rampa e una serie di gradini. La rampa è stata realizzata sul marciapiede e l'utilizzo della stessa è ostacolato dalla presenza del gradino.</p> <p>Gli altri accessi alla struttura presentano dislivelli che non sono stati risolti in alcun modo</p> |

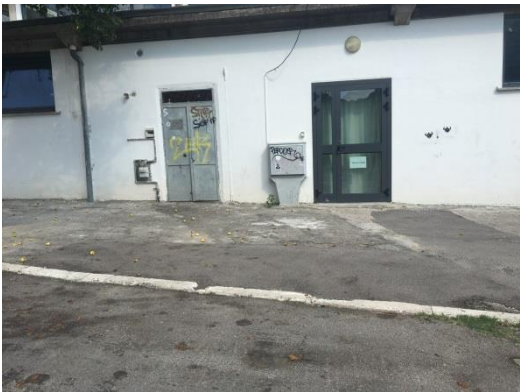
| 2.2 | La finitura della pavimentazione dei percorsi pedonali esterni è in buono stato e antisdrucciolo? | <b>D.P.R. 503/96</b><br>Art. 15<br><b>D.M. 236/89</b><br>Art. 4.1.2 | <b>NO</b> | |

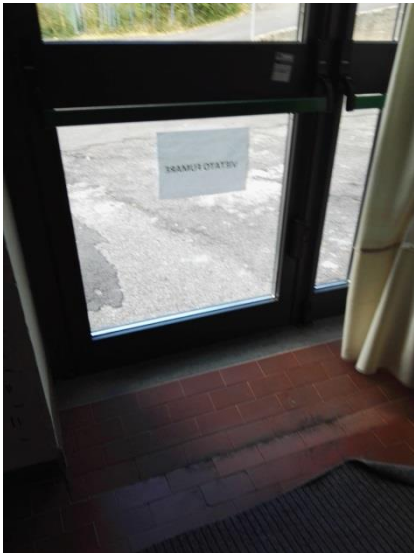
| 2.3 | La zona antistante e retrostante la porta d'ingresso è complanare con una piattaforma libera di min. cm140x140? | <b>D.P.R. 503/96</b><br>Art. 16<br><b>D.M. 236/89</b><br>Art. 8.1.1 | <b>NO</b> | |

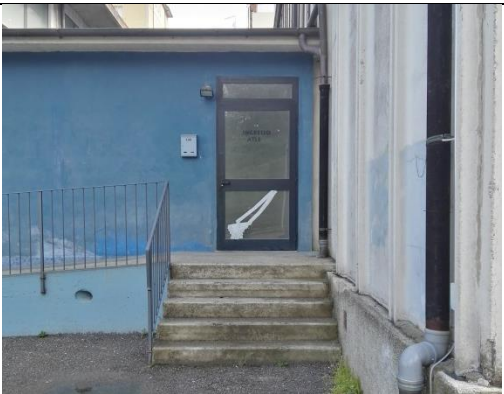
| 2.4 | La luce netta della porta di ingresso è almeno 80 cm? | <b>D.P.R. 503/96</b><br>Art. 15<br><b>D.M. 236/89</b><br>Art. 4.1.1, 8.1.1 | <b>SI</b> | |

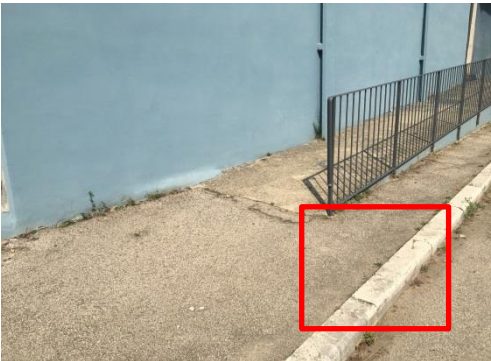
| 2.5 | Il percorso è privo di elementi che sporgono dalla quota del pavimento più di 2,5cm? | <b>D.P.R. 503/96</b><br>Art. 15,16<br><b>D.M. 236/89</b><br>Art.4.1.2, 8.1.2 | <b>NO</b> | L'accesso dal parcheggio alla rampa presenta un dislivello dato dal marciapiede<br> |

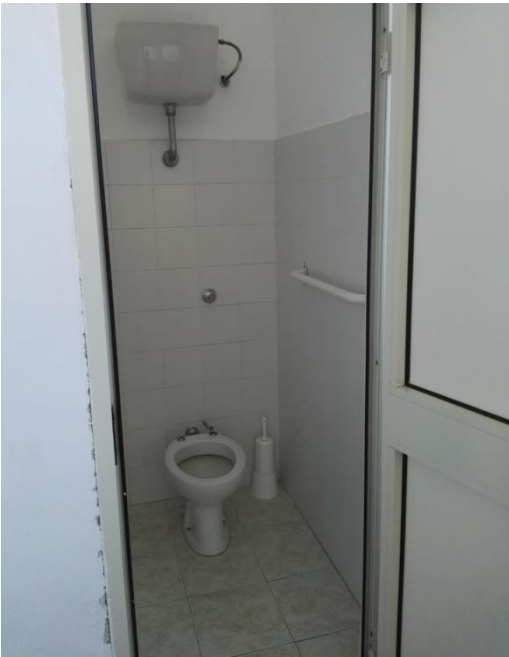
| 3.1 | La struttura è dotata di servizi igienici con caratteristiche e dimensioni minime tali da essere utilizzabili anche da persone con disabilità e in numero adeguato?<br>(vedi i seguenti quesiti di dettaglio) | <b>D.P.R. 503/96</b><br>Art. 15<br><b>D.M. 236/89</b><br>Art.4.1.6, 8.1.6 | <b>NO</b> | |

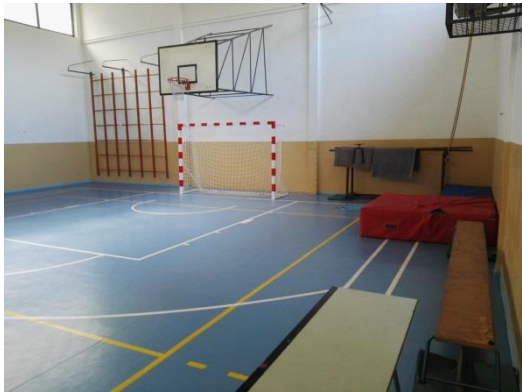
| 5.1 | La finitura della pavimentazione è in buono stato e antisdrucciolevole? | <b>D.P.R. 503/96</b><br>Art.16<br><b>D.M. 236/89</b><br>Art.4 4.2.2,<br>8.2.2 | <b>SI</b> | |

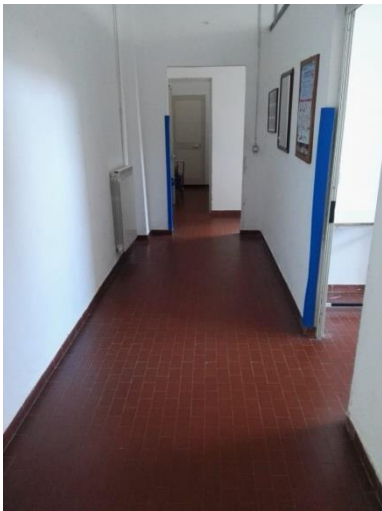
| 5.2 | I corridoi hanno una larghezza minima di 90 cm? Gli elementi di arredo sono posizionati in modo da non creare ostacolo o strozzature lungo i percorsi? | <b>D.P.R. 503/96</b><br>Art.15<br><b>D.M. 236/89</b><br>Art. 4.1.9, 8.1.9 | <b>SI</b> | |

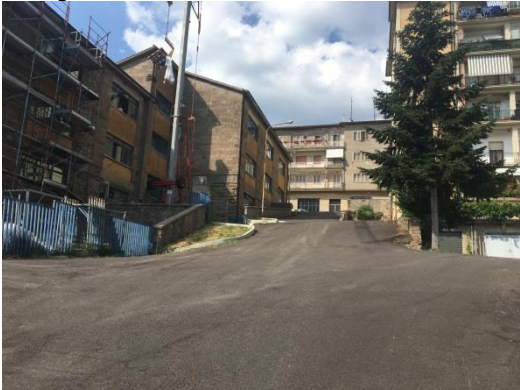
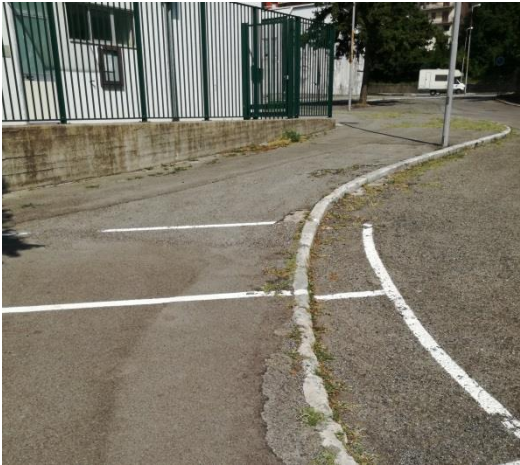
| | Elemento | Rif. Normativa | SI / NO | Note |
|---|---|---|---|---|
| 2.1 | <p>Il percorso pedonale che collega l'edificio al parcheggio e ai punti di fermata dei mezzi di trasporto è privo di barriere?</p> <p>-gradini, dislivelli<br/>-segnalatori tattili/colorati per ipovedenti: (cambiamento di pavimentazione, sfere di 4-5mm, griglie, in corrispondenza di attraversamenti)</p> | <b>D.P.R. 503/96</b><br>Art. 16<br><b>D.M. 236/89</b><br>Art. 4.2.3 | <b>NO</b> | <p>Il percorso pedonale per raggiungere la palestra presenta dislivelli e cambiamenti di pendenza notevoli se si giunge da Via Risorgimento.</p> <p>Dai parcheggi di Via Firenze posizionati davanti al campo sportivo, il percorso è interrotto dal dislivello del marciapiede.</p> |

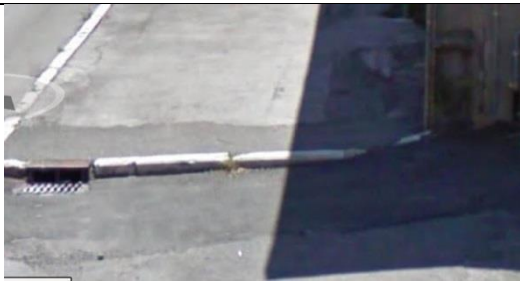
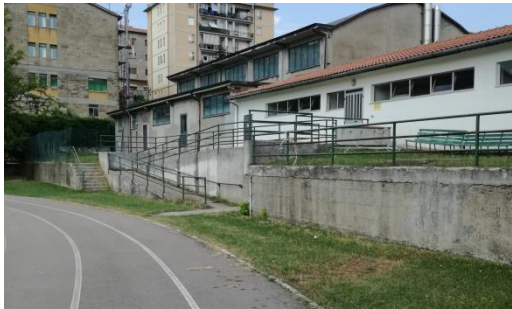
| | | | | <p>L'altro accesso possibile, passando per il campo sportivo, è dotato di una rampa per superare il dislivello della scalinata, ma presenta comunque dislivelli ed è in pessimo stato di conservazione.</p> |

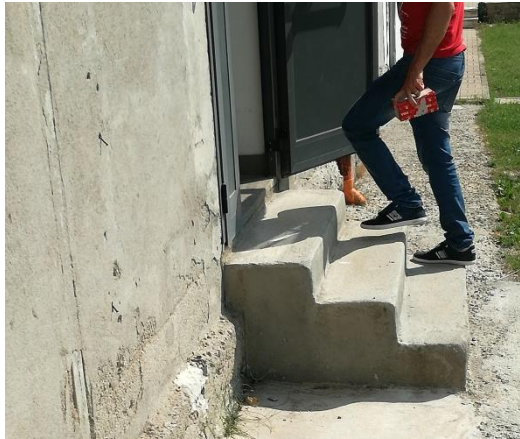
| 2.3 | La zona antistante e retrostante la porta d'ingresso è complanare con una piattaforma libera di min. cm140x140? | <b>D.P.R. 503/96</b><br>Art. 16<br><b>D.M. 236/89</b><br>Art. 8.1.1 | <b>NO</b> | <p>L'ingresso principale presenta un notevole dislivello dato da tre gradini.</p> |

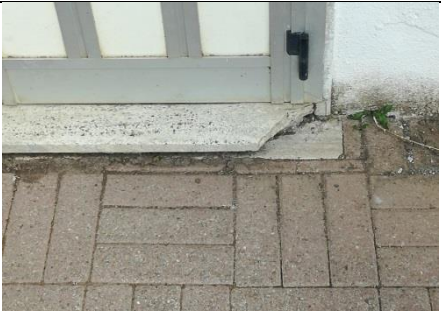
| 2.5 | Il percorso è privo di elementi che sporgono dalla quota del pavimento più di 2,5cm? | <b>D.P.R. 503/96</b><br>Art. 15,16<br><b>D.M. 236/89</b><br>Art.4.1.2, 8.1.2 | <b>NO</b> | |

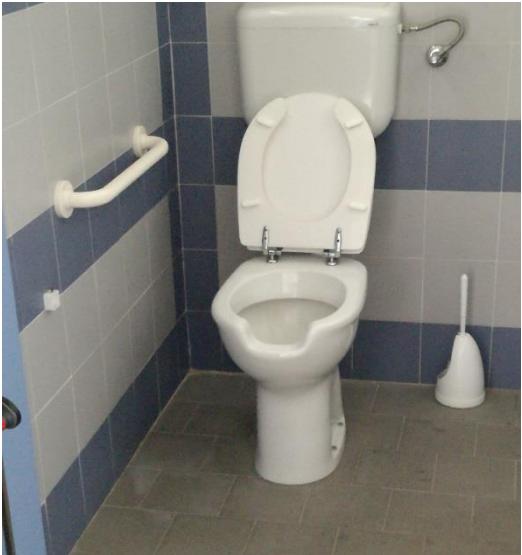
| 3.1 | La struttura è dotata di servizi igienici con caratteristiche e dimensioni minime tali da essere utilizzabili anche da persone con disabilità e in numero adeguato?<br>(vedi i seguenti quesiti di dettaglio) | <b>D.P.R. 503/96</b><br>Art. 15<br><b>D.M. 236/89</b><br>Art.4.1.6, 8.1.6 | <b>SI</b> | Sono presenti due servizi igienici dimensionati per essere utilizzati da persone con disabilità negli spogliatoi.<br> |

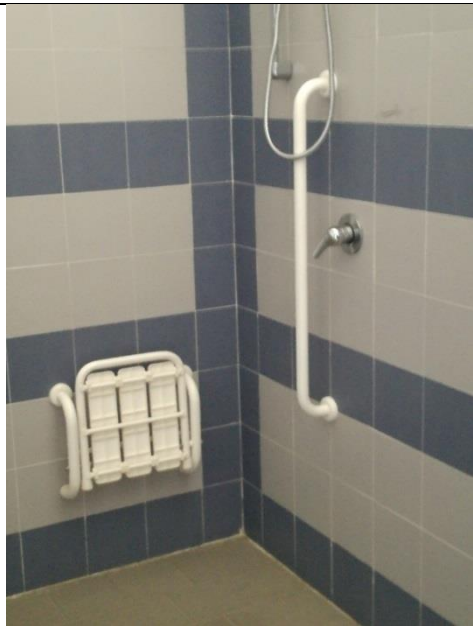
| 3.5 | Il bagno o spogliatoio è dotato di doccia accessibile? (solo per le strutture in cui serve: impianti sportivi, alloggi, ecc...)(*) | | SI | |

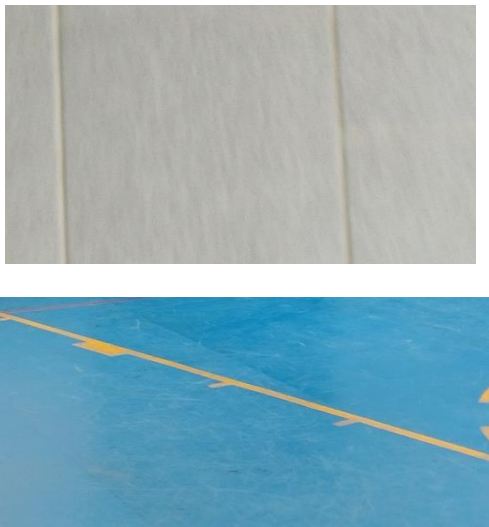
| 5.1 | La finitura della pavimentazione è in buono stato e antisdrucciolevole? | <b>D.P.R. 503/96</b><br>Art.16<br><b>D.M. 236/89</b><br>Art.4 4.2.2,<br>8.2.2 | SI | |
| 5.2 | I corridoi hanno una larghezza minima di 90 cm? Gli elementi di arredo sono posizionati in modo da non creare ostacolo o strozzature lungo i percorsi? | <b>D.P.R. 503/96</b><br>Art.15<br><b>D.M. 236/89</b><br>Art. 4.1.9, 8.1.9 | SI | I corridoi hanno una larghezza di 130 cm. |

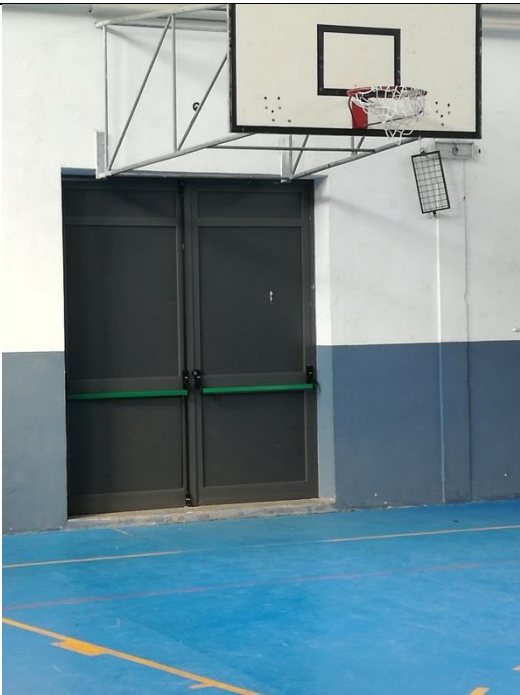
| 5.3 | La segnaletica informativa e di sicurezza è chiara, esauriente e facilmente leggibile? | <b>D.P.R. 503/96</b><br>Art.17<br><b>D.M. 236/89</b><br>Art.4.3 | NO | Non è presente la segnaletica di sicurezza in prossimità dell'uscita di emergenza.<br>Si segnala presenza di un dislivello in corrispondenza dell'uscita. |

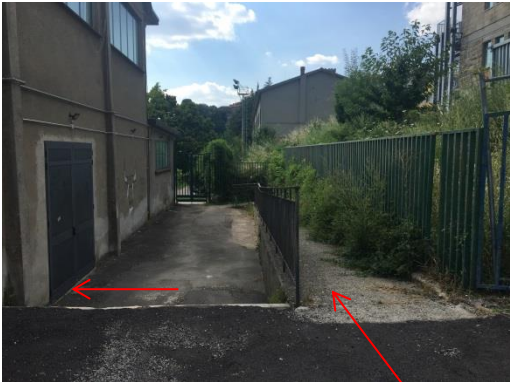
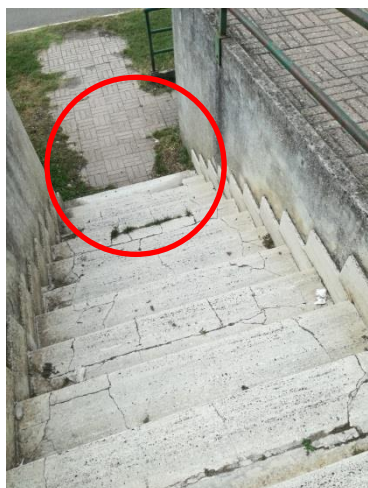
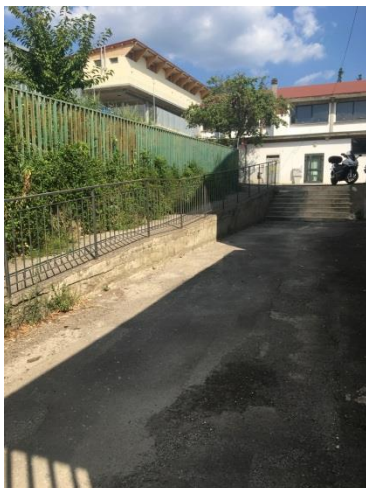
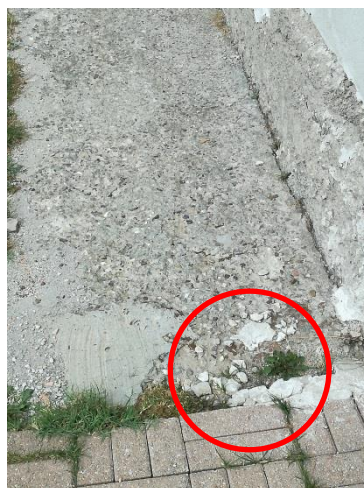
| <p><b>NOTE:</b></p> <p>E' presente una rampa esterna che permetterebbe l'accesso alla struttura, adeguatamente dimensionata. La rampa tuttavia è in pessimo stato di conservazione ed è invasa da vegetazione. Inoltre, l'accesso da questo lato, avviene dalla porta di emergenza che presenta un dislivello interno di 3 cm.</p> | | | | |

La pavimentazione dei percorsi verticali e orizzontali esterni è in pessimo stato di conservazione.

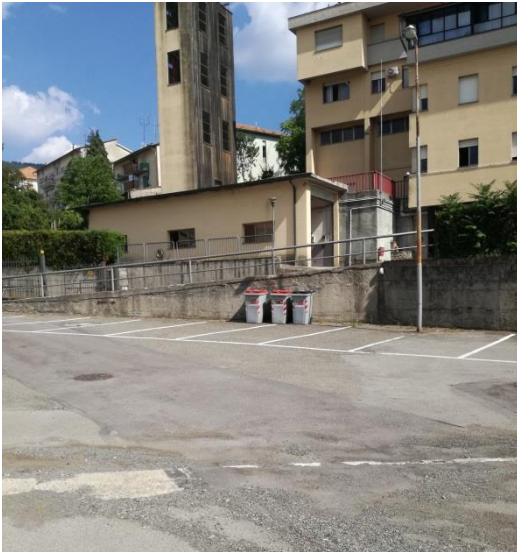
| | Elemento | Rif. Normativa | SI / NO | Note |
|---|---|---|---|---|
| 1.1 | Ci sono parcheggi riservati per persone con disabilità in prossimità del percorso di collegamento all'accesso? (min. 1 ogni 50) (3,20x6,00m) | <b>D.P.R. 503/96</b><br>Art. 10 ,16 | <b>NO</b> | <p>L'area di parcheggio antistante non presenta stalli destinati a persone con disabilità.</p> |

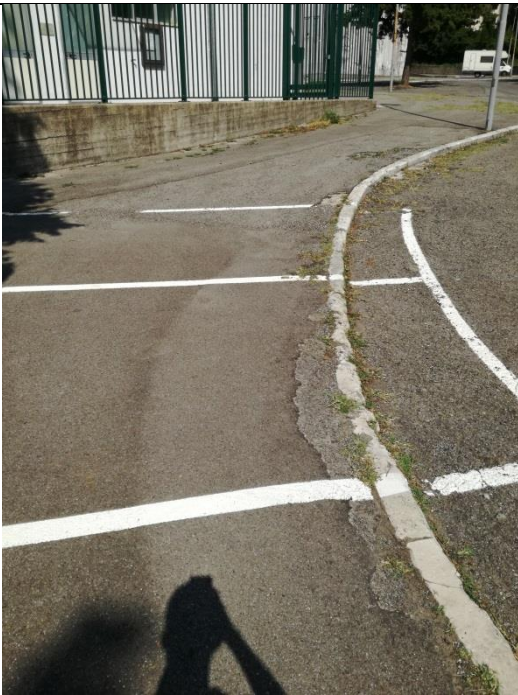
| | Elemento | Rif. Normativa | SI / NO | Note |
|---|---|---|---|---|
| 2.1 | <p>Il percorso pedonale che collega l'edificio al parcheggio e ai punti di fermata dei mezzi di trasporto è privo di barriere?</p> <p>-gradini, dislivelli<br/>-segnalatori tattili/colorati per ipovedenti: (cambiamento di pavimentazione, sfere di 4-5mm, griglie, in corrispondenza di attraversamenti)</p> | <b>D.P.R. 503/96</b><br>Art. 16<br><b>D.M. 236/89</b><br>Art. 4.2.3 | <b>NO</b> | <p>Il percorso per accedere allo stadio è caratterizzato da dislivelli e non presenta alcun tipo di segnalatore per ipovedenti. Da segnalare la presenza di parcheggi sui marciapiedi, che rende inagibile il percorso pedonale</p> |

| 2.2 | La finitura della pavimentazione dei percorsi pedonali esterni è in buono stato e antisdrucchiolo? | <b>D.P.R. 503/96</b><br>Art. 15<br><b>D.M. 236/89</b><br>Art. 4.1.2 | <b>NO</b> | |

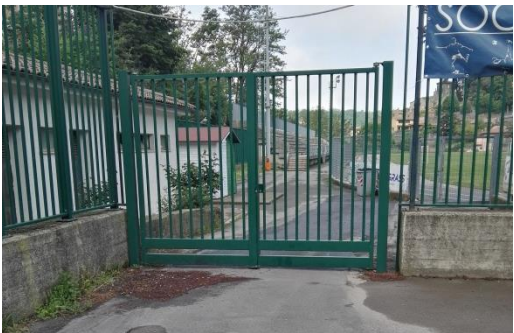
| 2.3 | La zona antistante e retrostante la porta d'ingresso è complanare con una piattaforma libera di min. cm140x140? | <b>D.P.R. 503/96</b><br>Art. 16<br><b>D.M. 236/89</b><br>Art. 8.1.1 | <b>SI</b> | |

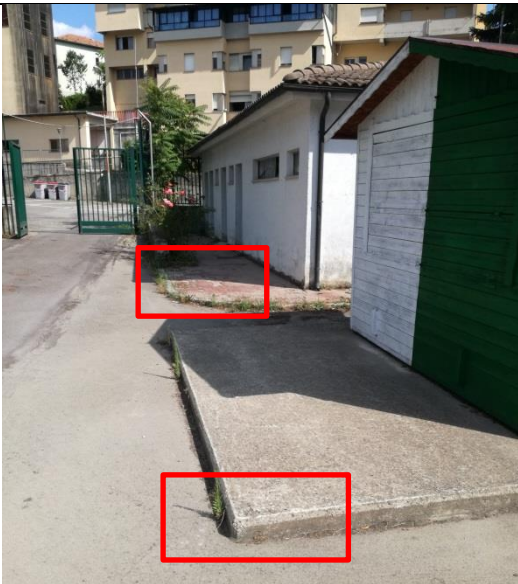
| 2.5 | Il percorso è privo di elementi che sporgono dalla quota del pavimento più di 2,5cm? | <b>D.P.R. 503/96</b><br>Art. 15,16<br><b>D.M. 236/89</b><br>Art.4.1.2, 8.1.2 | <b>NO</b> | |

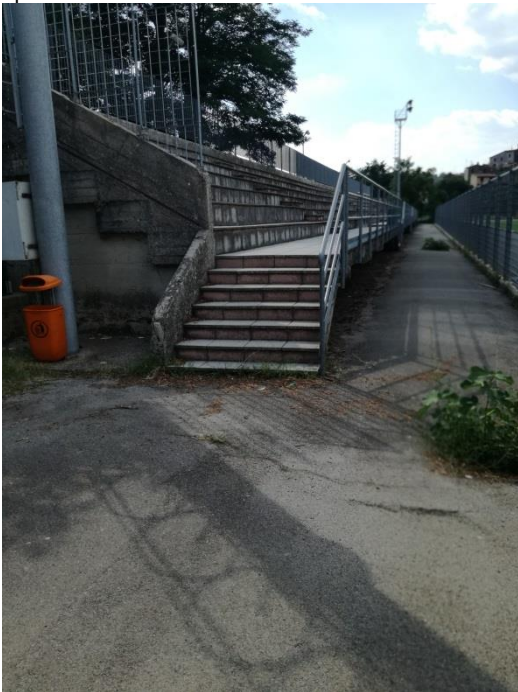
| 4.1 | La struttura è dotata di adeguati sistemi per il raggiungimento dei vari livelli dell'edificio anche a persone con disabilità? (ascensore, piattaforma, servoscala,...) | <b>D.P.R. 503/96</b><br>Art. 13,15<br><b>D.M. 236/89</b><br>Art.4.1.12,<br>8.1.12 | <b>NO</b> | <p>Non sono presenti sistemi per il superamento della scalinata che porta alle postazioni degli spettatori.</p> |

| 4.3 | Il corpo scala è dotato di corrimano su entrambi i lati? E' posto ad un'altezza di 90-100cm? E' dotato di doppio corrimano a 75cm da terra (edifici con prevalenza bambini) | | <b>NO</b> | La scala è dotata di un solo corrimano. L'altro lato è costituito da un muretto che non è in grado di fornire un punto di appiglio ne protezione, essendo di altezza inferiore ai 90 cm. |

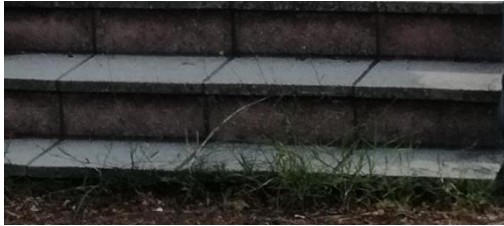
| 4.5 | I gradini delle scale hanno caratteristiche conformi alla norma? (pedata min.30cm; 2H+P=62-64cm; fasce antiscivolo; fasce per non vedenti 30cm da inizio e fine rampa) | | <b>NO</b> | <p>Il rapporto pedata/alzata è corretto, ma non sono presenti fasce antiscivolo e la pavimentazione non è antisdrucchiolo</p> |
