COMUNE DI ARCIDOSO

# P.E.B.A

Piano d'Eliminazione delle  
Barriere Architettoniche

**Allegato 2 – Schede di rilievo**

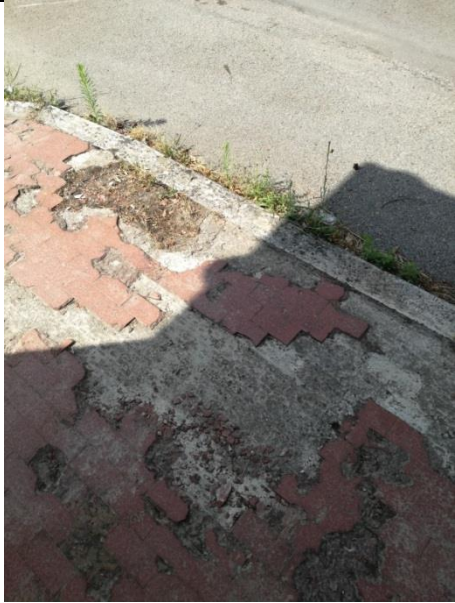
| 5.1 | La finitura della pavimentazione è in buono stato e antisdrucchiolabile? | <b>D.P.R. 503/96</b><br>Art.16<br><b>D.M. 236/89</b><br>Art.4 4.2.2,<br>8.2.2 | <b>NO</b> | |

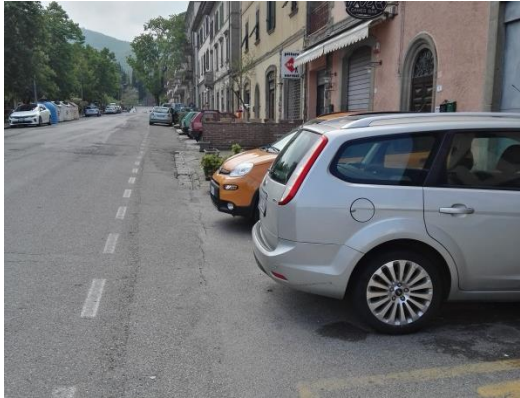
| <b>PEBA- SCHEDA RILIEVO EDIFICI</b> | | | | Cod. |
|---|---|---|---|---|
| 1.1 | Ci sono parcheggi riservati per persone con disabilità in prossimità del percorso di collegamento all'accesso? (min. 1 ogni 50) (3,20x6,00m) | <b>D.P.R. 503/96</b><br>Art. 10 ,16 | <b>NO</b> | |

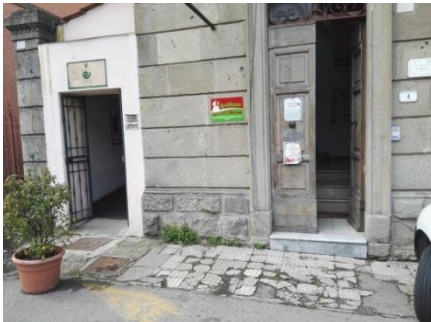
| <b>PEBA- SCHEDA RILIEVO EDIFICI</b> | | | | Cod. |
|---|---|---|---|---|
| 2.1 | Il percorso pedonale che collega l'edificio al parcheggio e ai punti di fermata dei mezzi di trasporto è privo di barriere?<br>-gradini, dislivelli<br>-segnalatori tattili/colorati per ipovedenti: (cambiamento di pavimentazione, sfere di 4-5mm, griglie, in corrispondenza di attraversamenti) | <b>D.P.R. 503/96</b><br>Art. 16<br><b>D.M. 236/89</b><br>Art. 4.2.3 | <b>NO</b> | |

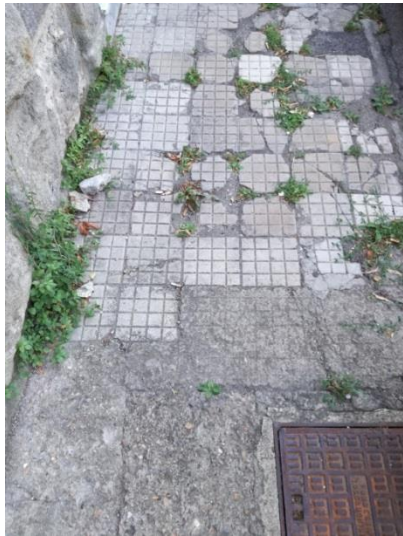
| <b>PEBA- SCHEDA RILIEVO EDIFICI</b> | | | | Cod. |
|---|---|---|---|---|
| 2.2 | La finitura della pavimentazione dei percorsi pedonali esterni è in buono stato e antisdrucciolo? | <b>D.P.R. 503/96</b><br>Art. 15<br><b>D.M. 236/89</b><br>Art. 4.1.2 | <b>NO</b> | |

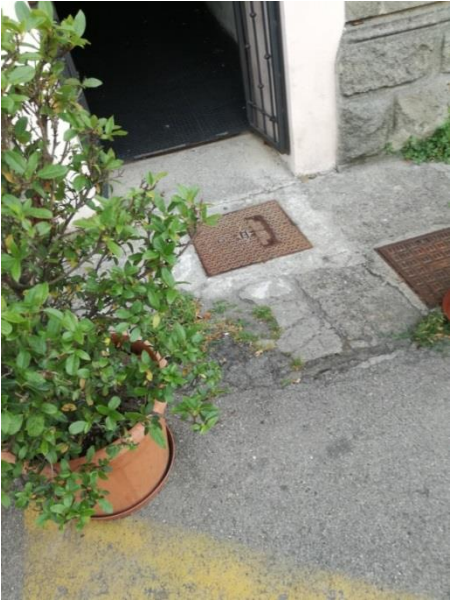
| 2.3 | La zona antistante e retrostante la porta d'ingresso è complanare con una piattaforma libera di min. cm140x140? | <b>D.P.R. 503/96</b><br>Art. 16<br><b>D.M. 236/89</b><br>Art. 8.1.1 | <b>NO</b> | <p>L'accesso al centro Provinciale per l'istruzione degli adulti presenta un gradino. La zona antistante la porta di ingresso del centro per l'impiego non presenta una piattaforma libera delle dimensioni minime richieste da normativa</p> |

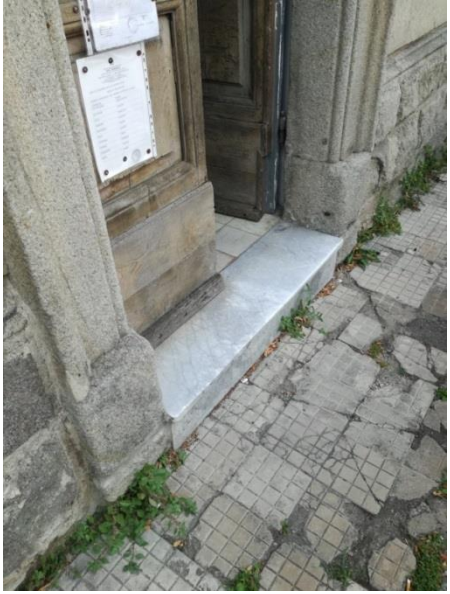
| 2.5 | Il percorso è privo di elementi che sporgono dalla quota del pavimento più di 2,5cm? | <b>D.P.R. 503/96</b><br>Art. 15,16<br><b>D.M. 236/89</b><br>Art.4.1.2, 8.1.2 | <b>NO</b> | |

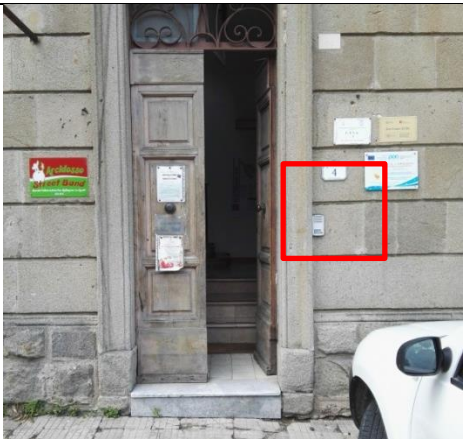
| 2.6 | Il campanello e/o citofono si trovano ad un'altezza da terra compresa tra 40 e 130 cm? | <b>D.P.R. 503/96</b><br>Art. 15<br><b>D.M. 236/89</b><br>Art.8.1.5 | <b>SI</b> | |

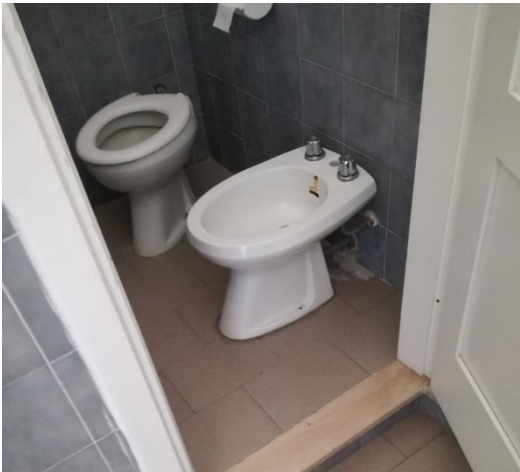
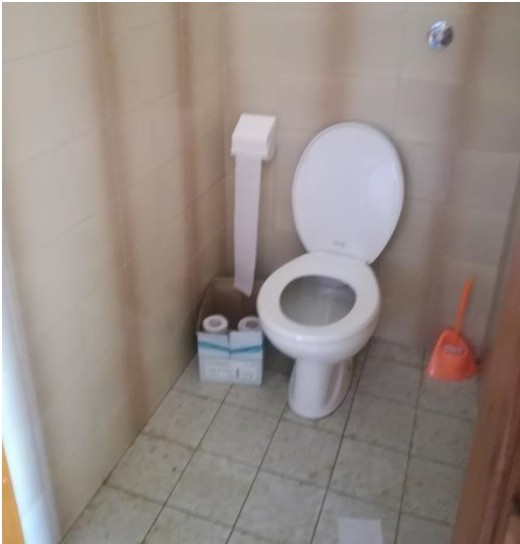
| 3.1 | La struttura è dotata di servizi igienici con caratteristiche e dimensioni minime tali da essere utilizzabili anche da persone con disabilità e in numero adeguato?<br>(vedi i seguenti quesiti di dettaglio) | <b>D.P.R. 503/96</b><br>Art. 15<br><b>D.M. 236/89</b><br>Art.4.1.6, 8.1.6 | <b>NO</b> | <p>Non sono presenti servizi igienici per disabili in nessuna delle due strutture.</p> |

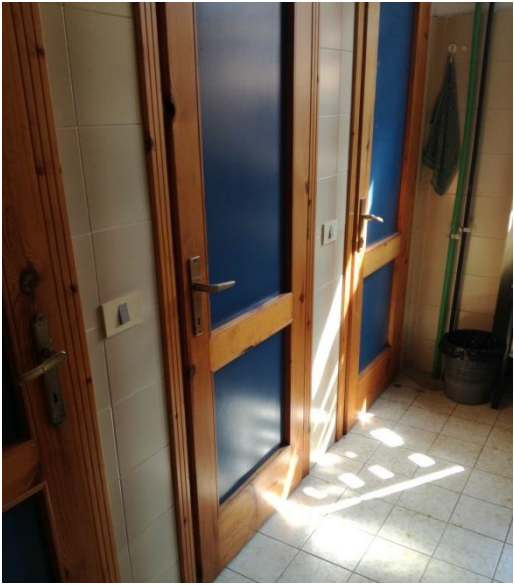
| 3.2 | La porta di ingresso al servizio igienico ha una larghezza minima di 80 cm? | | <b>NO</b> | Le porte di accesso ai servizi igienici hanno una larghezza di 70 cm |

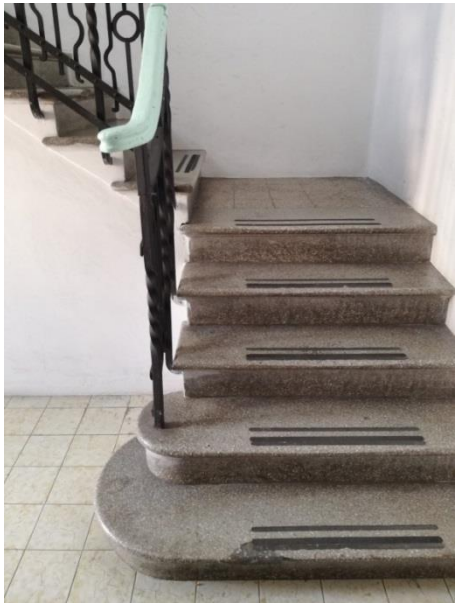
| 4.1 | La struttura è dotata di adeguati sistemi per il raggiungimento dei vari livelli dell'edificio anche a persone con disabilità? (ascensore, piattaforma, servoscala,...) | <b>D.P.R. 503/96</b><br>Art. 13,15<br><b>D.M. 236/89</b><br>Art.4.1.12,<br>8.1.12 | <b>NO</b> | <p>Il centro di Istruzione per adulti si trova al secondo piano dell'edificio ed è raggiungibile solo tramite una rampa di scale, priva di sistemi destinati alle persone con disabilità.</p> <p>L'accesso al centro per l'impiego avviene tramite una rampa con pendenza superiore alla normativa.</p> |

| 4.3 | Il corpo scala è dotato di corrimano su entrambi i lati? E' posto ad un'altezza di 90-100cm? E' dotato di doppio corrimano a 75cm da terra (edifici con prevalenza bambini) | | <b>NO</b> | Il corrimano è presente solo su un lato del corpo scala. |

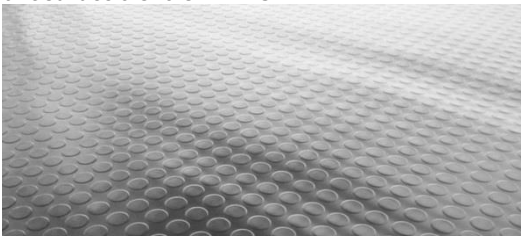
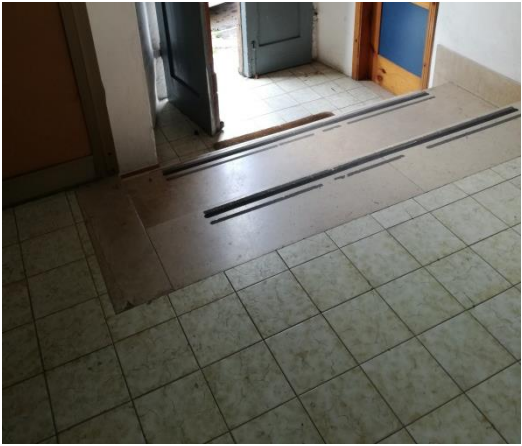
| 5.1 | La finitura della pavimentazione è in buono stato e antisdrucciolevole? | <b>D.P.R. 503/96</b><br>Art.16<br><b>D.M. 236/89</b><br>Art.4 4.2.2,<br>8.2.2 | <b>SI</b> | La pavimentazione della rampa di accesso del centro dell'impiego è costituita da materiale antisdrucciolevole in PVC<br><br><br>La pavimentazione interna del centro di Istruzione per adulti è in buono stato di conservazione.<br> |

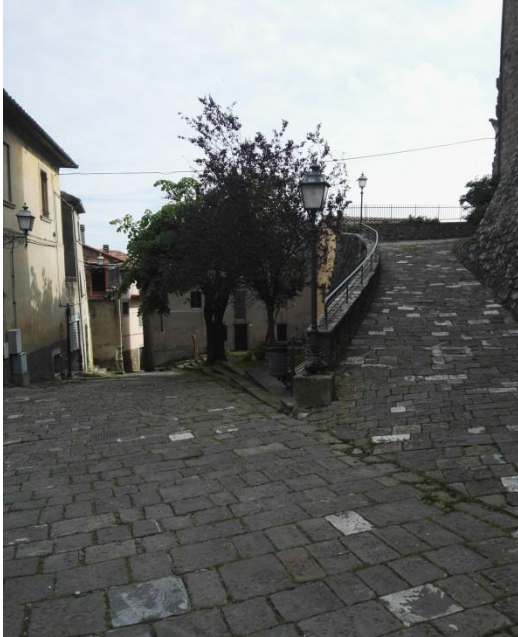
| | <b>Elemento</b> | <b>Rif. Normativa</b> | <b>SI / NO</b> | <b>Note</b> |
|---|---|---|---|---|
| 2.1 | Il percorso pedonale che collega l'edificio al parcheggio e ai punti di fermata dei mezzi di trasporto è privo di barriere?<br>-gradini, dislivelli<br>-segnalatori tattili/colorati per ipovedenti: (cambiamento di pavimentazione, sfere di 4-5mm, griglie, in corrispondenza di attraversamenti) | <b>D.P.R. 503/96</b><br>Art. 16<br><b>D.M. 236/89</b><br>Art. 4.2.3 | <b>NO</b> | Per raggiungere il museo è necessario superare il dislivello dato dal nucleo storico rispetto all'area sottostante del Comune. Non sono presenti segnalatori tattili ne sistemi per agevolare la salita di persone con disabilità.<br> |

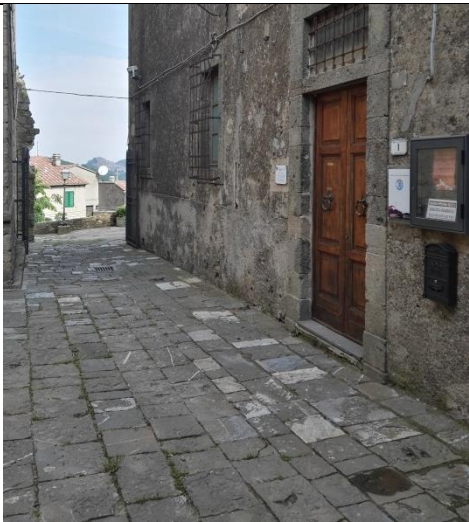
| 2.3 | La zona antistante e retrostante la porta d'ingresso è complanare con una piattaforma libera di min. cm140x140? | <b>D.P.R. 503/96</b><br>Art. 16<br><b>D.M. 236/89</b><br>Art. 8.1.1 | <b>NO</b> | <p>La zona antistante l'ingresso permette la manovra di una sedia su ruote, ma il piano di calpestio interno non è complanare a quello esterno a causa della presenza di un gradino.</p> |

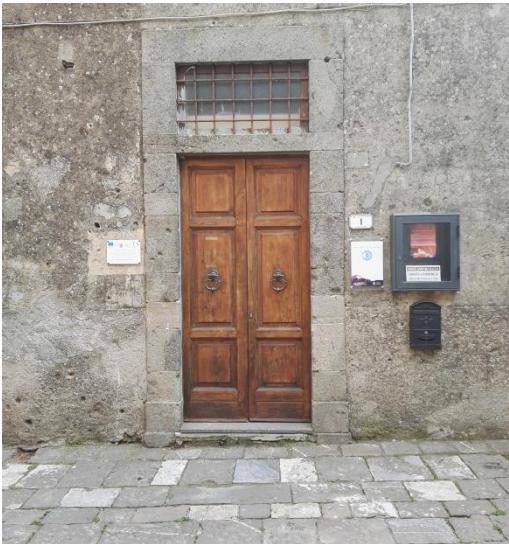
| 2.4 | La luce netta della porta di ingresso è almeno 80 cm? | <b>D.P.R. 503/96</b><br>Art. 15<br><b>D.M. 236/89</b><br>Art. 4.1.1, 8.1.1 | <b>SI</b> | |

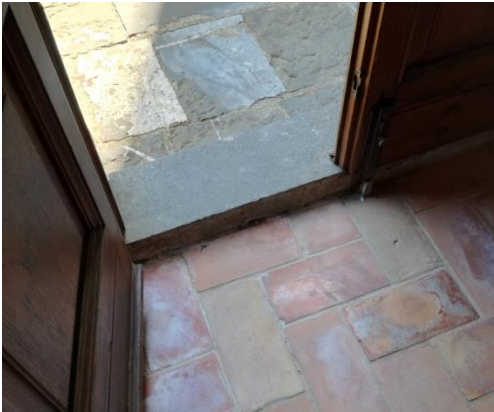
| 2.5 | Il percorso è privo di elementi che sporgono dalla quota del pavimento più di 2,5cm? | <b>D.P.R. 503/96</b><br>Art. 15,16<br><b>D.M. 236/89</b><br>Art.4.1.2, 8.1.2 | <b>NO</b> | <p>L'accesso al Museo ha un dislivello dato dal gradino</p> |

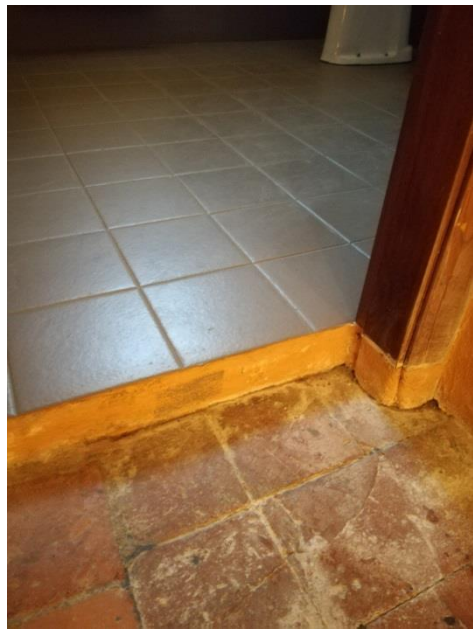
| 3.1 | La struttura è dotata di servizi igienici con caratteristiche e dimensioni minime tali da essere utilizzabili anche da persone con disabilità e in numero adeguato? (vedi i seguenti quesiti di dettaglio) | <b>D.P.R. 503/96</b><br>Art. 15<br><b>D.M. 236/89</b><br>Art.4.1.6, 8.1.6 | <b>SI</b> | Il museo ha un servizio igienico per persone con disabilità. Tuttavia l'accesso è ostacolato da un gradino<br> |
| 3.2 | La porta di ingresso al servizio igienico ha una larghezza minima di 80 cm? | | <b>NO</b> | La porta di ingresso ha una larghezza di 77 cm |

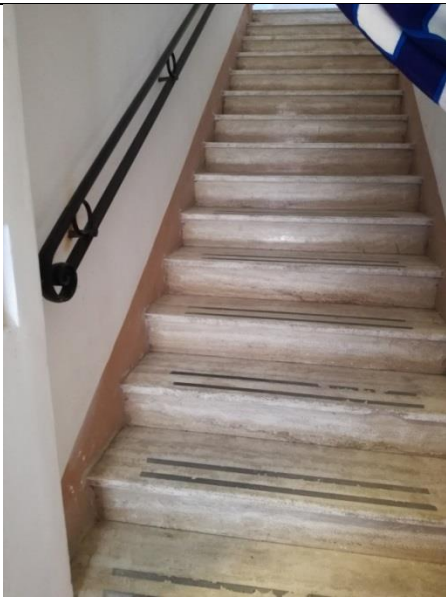
| 4.1 | La struttura è dotata di adeguati sistemi per il raggiungimento dei vari livelli dell'edificio anche a persone con disabilità? (ascensore, piattaforma, servoscala,...) | <b>D.P.R. 503/96</b><br>Art. 13,15<br><b>D.M. 236/89</b><br>Art.4.1.12,<br>8.1.12 | <b>NO</b> | |
| 4.2 | L'ascensore esistente possiede tutti i requisiti previsti dalla norma? (**) | <b>D.M. 236/89</b><br>Art.4.1.12,<br>8.1.12 | | Non è presente l'ascensore |
| | Corpo scala: la rampa ha larghezza minima 120cm (80cm se la scala non è ad uso pubblico o parte comune) | <b>D.P.R. 503/96</b><br>Art. 7,15<br><b>D.M. 236/89</b><br>Art.4.1.10,<br>8.1.10 | <b>SI</b> | Il corpo scala ha una larghezza di 126 cm |
| 4.3 | Il corpo scala è dotato di corrimano su entrambi i lati? E' posto ad un'altezza di 90-100cm? E' dotato di doppio corrimano a 75cm da terra (edifici con prevalenza bambini) | | <b>NO</b> | Il corrimano è presente solo su di un lato della rampa di scale ed è posto ad un'altezza di 100 cm |

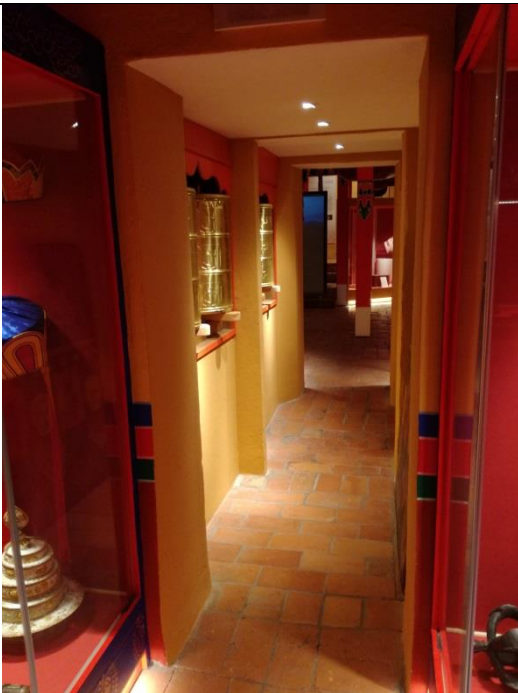
| 5.2 | I corridoi hanno una larghezza minima di 90 cm? Gli elementi di arredo sono posizionati in modo da non creare ostacolo o strozzature lungo i percorsi? | <b>D.P.R. 503/96</b><br>Art.15<br><b>D.M. 236/89</b><br>Art. 4.1.9, 8.1.9 | <b>NO</b> | I corridoi hanno una larghezza variabile tra 79 cm e 82 cm. |

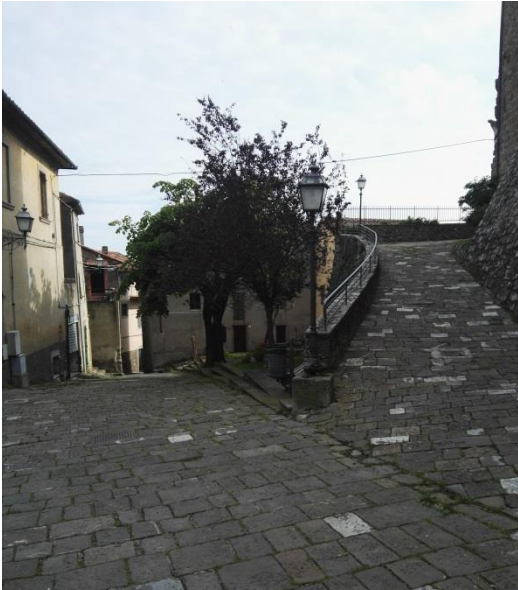
| | Elemento | Rif. Normativa | SI / NO | Note |
|---|---|---|---|---|
| 2.1 | Il percorso pedonale che collega l'edificio al parcheggio e ai punti di fermata dei mezzi di trasporto è privo di barriere?<br>-gradini, dislivelli<br>-segnalatori tattili/colorati per ipovedenti: (cambiamento di pavimentazione, sfere di 4-5mm, griglie, in corrispondenza di attraversamenti) | <b>D.P.R. 503/96</b><br>Art. 16<br><b>D.M. 236/89</b><br>Art. 4.2.3 | <b>NO</b> | Per raggiungere il castello è necessario superare il dislivello dato dal nucleo storico rispetto all'area sottostante del Comune. Non sono presenti segnalatori tattili ne sistemi per agevolare la salita di persone con disabilità.<br> |

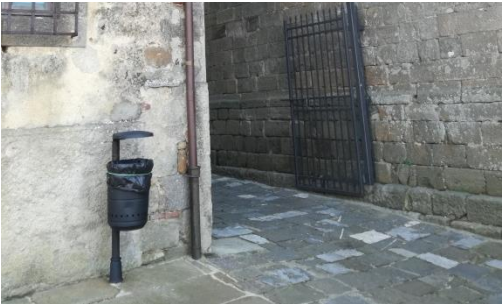
| | Elemento | Rif. Normativa | SI / NO | Note |
|---|---|---|---|---|
| 2.2 | La finitura della pavimentazione dei percorsi pedonali esterni è in buono stato e antisdrucciolo? | <b>D.P.R. 503/96</b><br>Art. 15<br><b>D.M. 236/89</b><br>Art. 4.1.2 | <b>NO</b> | La pavimentazione è in buono stato di conservazione nonostante si tratti di un nucleo antico ma presenta dislivelli e non è antisdrucciolo.<br> |

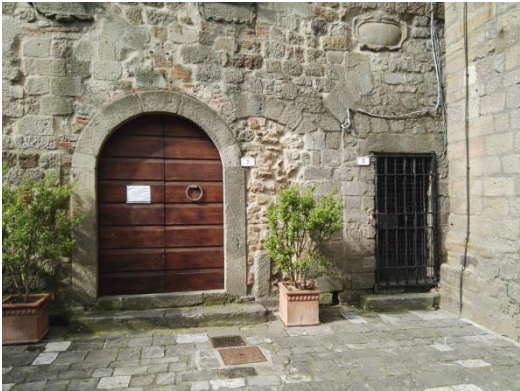
| 2.3 | La zona antistante e retrostante la porta d'ingresso è complanare con una piattaforma libera di min. cm140x140? | <b>D.P.R. 503/96</b><br>Art. 16<br><b>D.M. 236/89</b><br>Art. 8.1.1 | <b>NO</b> | <p>La zona antistante l'ingresso permette la manovra di una sedia su ruote, ma il piano di calpestio interno non è complanare a quello esterno a causa della presenza di due gradini</p> |

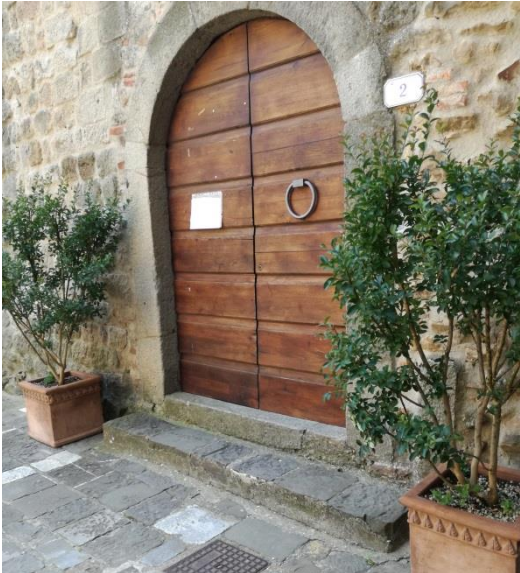
| 2.4 | La luce netta della porta di ingresso è almeno 80 cm? | <b>D.P.R. 503/96</b><br>Art. 15<br><b>D.M. 236/89</b><br>Art. 4.1.1, 8.1.1 | <b>SI</b> | |

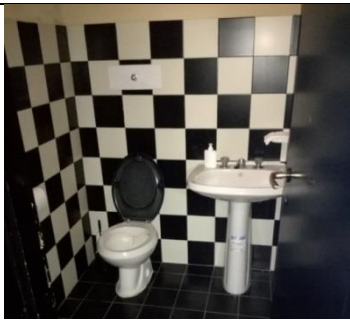
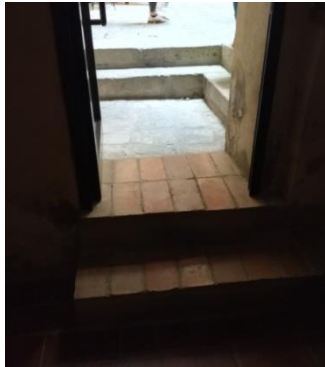
| 3.1 | La struttura è dotata di servizi igienici con caratteristiche e dimensioni minime tali da essere utilizzabili anche da persone con disabilità e in numero adeguato? (vedi i seguenti quesiti di dettaglio) | <b>D.P.R. 503/96</b><br>Art. 15<br><b>D.M. 236/89</b><br>Art.4.1.6, 8.1.6 | <b>NO</b> | La struttura non presenta servizi igienici utilizzabili da persone con disabilità. Le problematiche sono sia nell'accesso ai bagni (presenza di gradini) sia nelle dimensioni interne dei servizi. |

| 3.2 | La porta di ingresso al servizio igienico ha una larghezza minima di 80 cm? | | <b>SI</b> | La porta di accesso ai servizi igienici ha una larghezza di 82 cm |

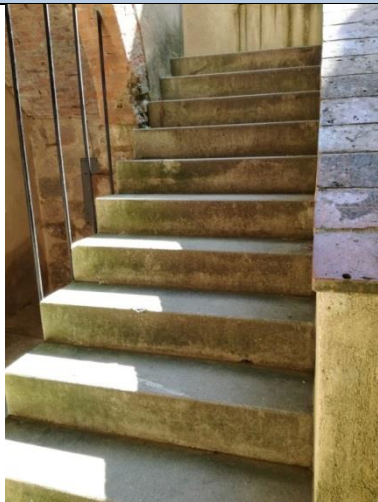
| 4.1 | La struttura è dotata di adeguati sistemi per il raggiungimento dei vari livelli dell'edificio anche a persone con disabilità? (ascensore, piattaforma, servoscala,...) | <b>D.P.R. 503/96</b><br>Art. 13,15<br><b>D.M. 236/89</b><br>Art.4.1.12,<br>8.1.12 | <b>NO</b> | |
| 4.2 | L'ascensore esistente possiede tutti i requisiti previsti dalla norma? (**) | <b>D.M. 236/89</b><br>Art.4.1.12,<br>8.1.12 | | Non è presente l'ascensore |

| 4.3 | Il corpo scala è dotato di corrimano su entrambi i lati? E' posto ad un'altezza di 90-100cm? E' dotato di doppio corrimano a 75cm da terra (edifici con prevalenza bambini) | | <b>NO</b> | |
| 4.5 | I gradini delle scale hanno caratteristiche conformi alla norma? (pedata min.30cm; 2H+P=62-64cm; fasce antiscivolo; fasce per non vedenti 30cm da inizio e fine rampa) | | <b>NO</b> | Non sono presenti fasce antiscivolo |

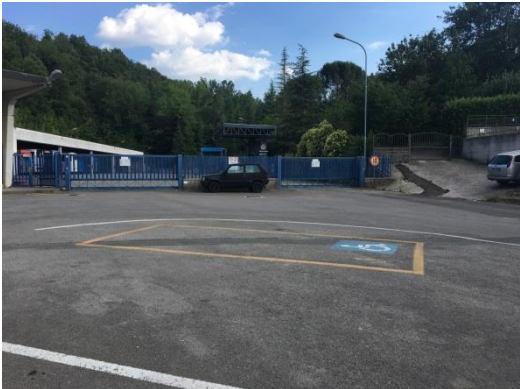
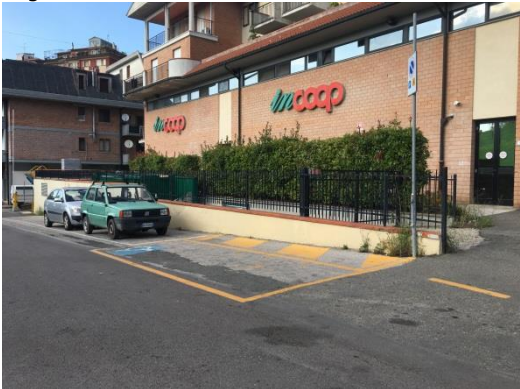
| | Elemento | Rif. Normativa | SI / NO | Note |
|---|---|---|---|---|
| 1.1 | Ci sono parcheggi riservati per persone con disabilità in prossimità del percorso di collegamento all'accesso? (min. 1 ogni 50) (3,20x6,00m) | <b>D.P.R. 503/96</b><br>Art. 10 ,16 | <b>SI</b> | <p>È presente un parcheggio disabili nelle immediate vicinanze del terminal</p> <p>In prossimità del terminal è presente un ulteriore stallo per persone con disabilità, nei pressi del supermercato. Il parcheggio è adeguatamente dimensionato e presenta la segnaletica corretta.</p> |

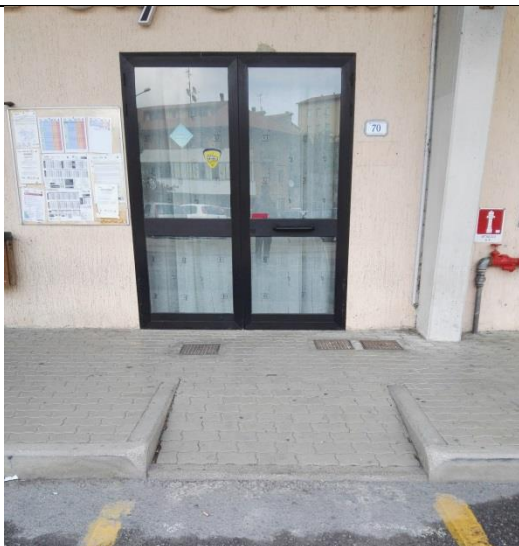
| | Elemento | Rif. Normativa | SI / NO | Note |
|---|---|---|---|---|
| 2.1 | Il percorso pedonale che collega l'edificio al parcheggio e ai punti di fermata dei mezzi di trasporto è privo di barriere?<br>-gradini, dislivelli<br>-segnalatori tattili/colorati per ipovedenti: (cambiamento di pavimentazione, sfere di 4-5mm, griglie, in corrispondenza di attraversamenti) | <b>D.P.R. 503/96</b><br>Art. 16<br><b>D.M. 236/89</b><br>Art. 4.2.3 | <b>SI</b> | L'accesso al Terminal avviene tramite una rampa per superare il dislivello del marciapiede. |

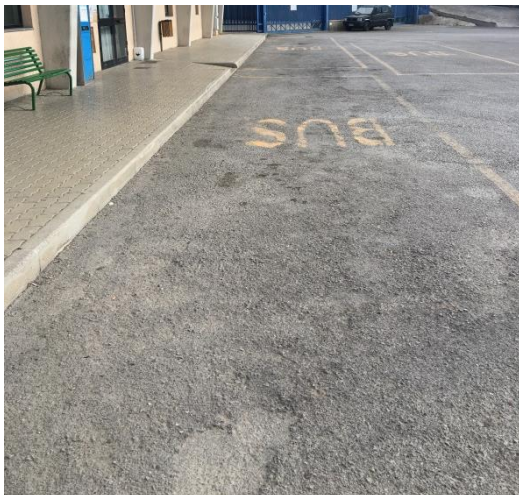
| 2.2 | La finitura della pavimentazione dei percorsi pedonali esterni è in buono stato e antisdrucciolo? | <b>D.P.R. 503/96</b><br>Art. 15<br><b>D.M. 236/89</b><br>Art. 4.1.2 | <b>NO</b> | |

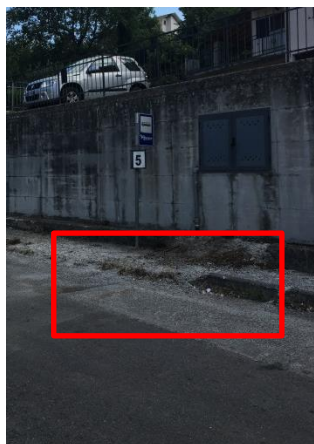
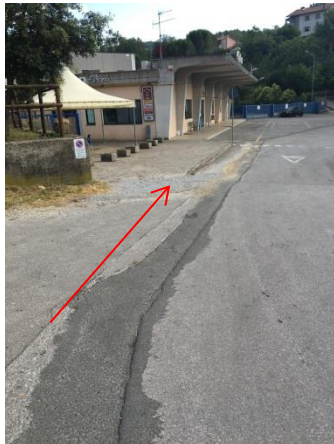
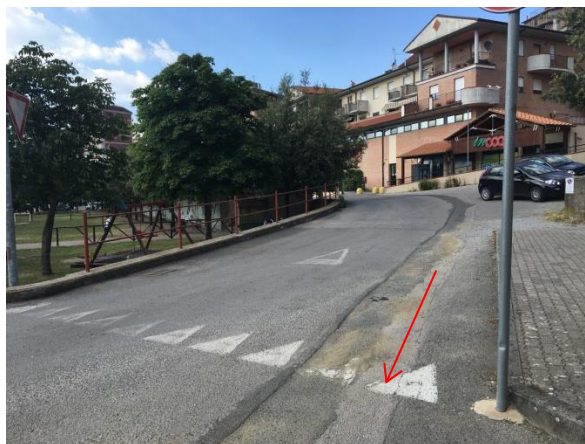
**NOTE:** La fermata di una delle linee di trasporto pubblico non è dotata di pensilina. La pavimentazione è disconnessa, pessimo stato di conservazione e l'accesso alla zona di attesa presenta un gradino (Fig.1). Il percorso pedonale dal secondo parcheggio disabili è disconnesso e la pavimentazione è in pessimo stato (Figg. 2,3)

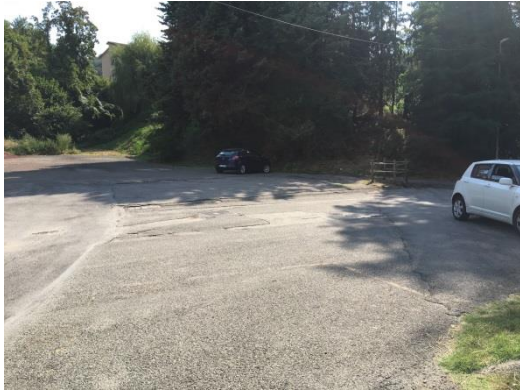
| | Elemento | Rif. Normativa | SI / NO | Note |
|---|---|---|---|---|
| 1.1 | Ci sono parcheggi riservati per persone con disabilità in prossimità del percorso di collegamento all'accesso? (min. 1 ogni 50) (3,20x6,00m) | D.P.R. 503/96<br>Art. 10 ,16 | NO | <p>L'area esterna è priva di appositi stalli per il parcheggio.</p> |

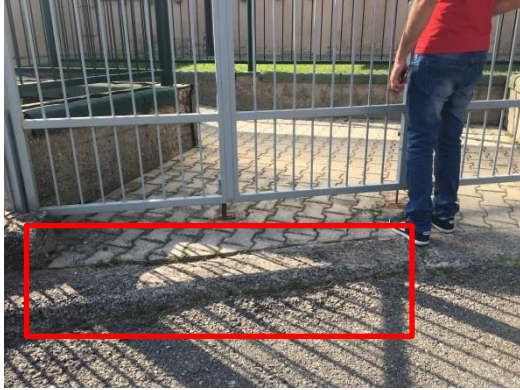
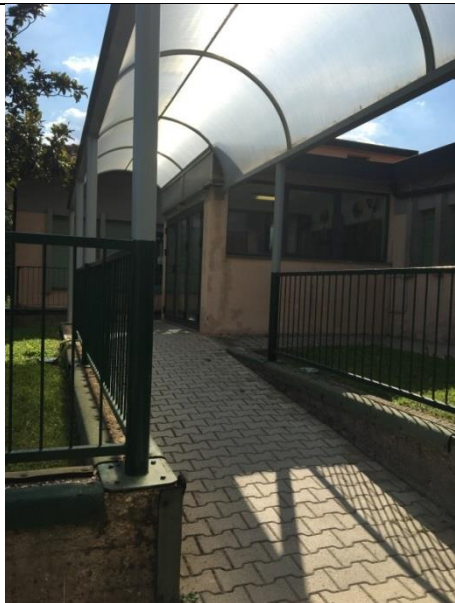
| | Elemento | Rif. Normativa | SI / NO | Note |
|---|---|---|---|---|
| 2.1 | <p>Il percorso pedonale che collega l'edificio al parcheggio e ai punti di fermata dei mezzi di trasporto è privo di barriere?</p> <p>-gradini, dislivelli</p> <p>-segnalatori tattili/colorati per ipovedenti: (cambiamento di pavimentazione, sfere di 4-5mm, griglie, in corrispondenza di attraversamenti)</p> | D.P.R. 503/96<br>Art. 16<br>D.M. 236/89<br>Art. 4.2.3 | NO | <p>Il percorso pedonale non è fornito di marciapiedi, attraversamenti pedonali e presenta un dislivello in prossimità di un lato dell'accesso principale.</p> <p>L'accesso alla porta principale avviene tramite una rampa adeguatamente dimensionata.</p> |

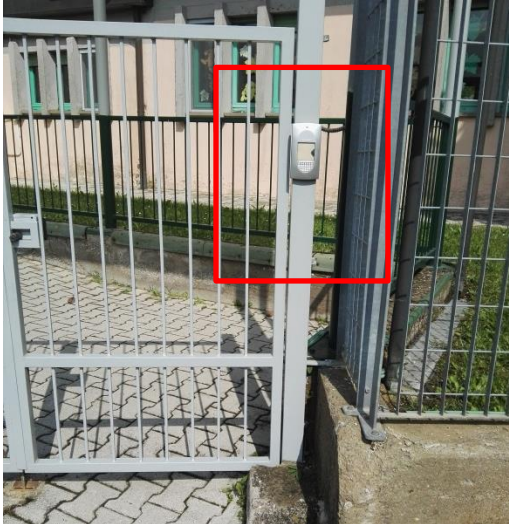
| 2.6 | Il campanello e/o citofono si trovano ad un'altezza da terra compresa tra 40 e 130 cm? | <b>D.P.R. 503/96</b><br>Art. 15<br><b>D.M. 236/89</b><br>Art.8.1.5 | <b>NO</b> | <p>Il citofono si trova ad un'altezza di 137 cm</p> |

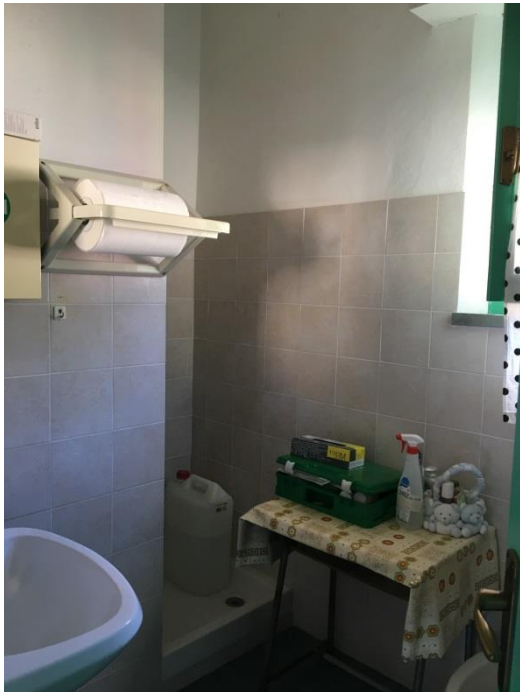
| 3.1 | La struttura è dotata di servizi igienici con caratteristiche e dimensioni minime tali da essere utilizzabili anche da persone con disabilità e in numero adeguato?<br>(vedi i seguenti quesiti di dettaglio) | <b>D.P.R. 503/96</b><br>Art. 15<br><b>D.M. 236/89</b><br>Art.4.1.6, 8.1.6 | <b>NO</b> | <p>Non è presente un servizio igienico per disabili, ma solo bagni destinati al personale e ai bambini del nido.</p> |
| 3.2 | La porta di ingresso al servizio igienico ha una larghezza minima di 80 cm? | | <b>SI</b> | La porta ha una larghezza di 80 cm |

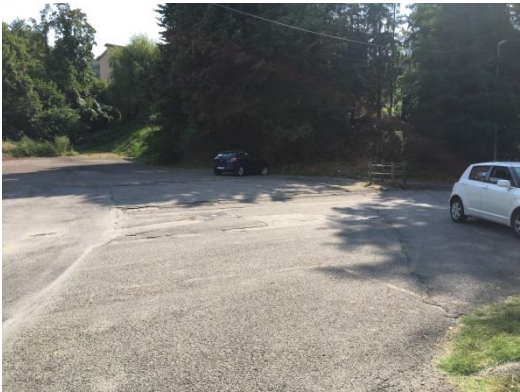
| | Elemento | Rif. Normativa | SI / NO | Note |
|---|---|---|---|---|
| 1.1 | Ci sono parcheggi riservati per persone con disabilità in prossimità del percorso di collegamento all'accesso? (min. 1 ogni 50) (3,20x6,00m) | D.P.R. 503/96<br>Art. 10 ,16 | NO | <p>L'area esterna risulta priva di stalli per la sosta.</p> |

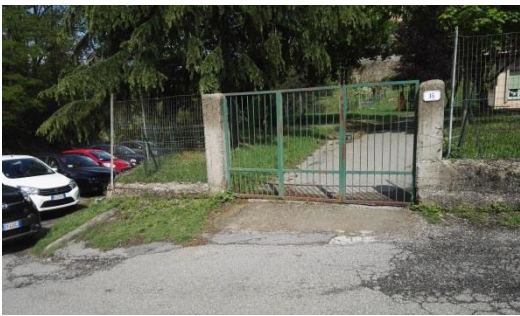
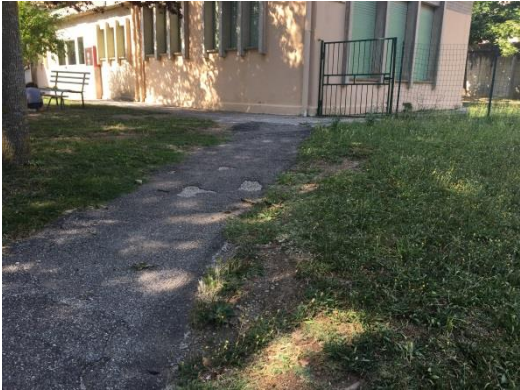
| | Elemento | Rif. Normativa | SI / NO | Note |
|---|---|---|---|---|
| 2.1 | <p>Il percorso pedonale che collega l'edificio al parcheggio e ai punti di fermata dei mezzi di trasporto è privo di barriere?</p> <p>-gradini, dislivelli<br/>-segnalatori tattili/colorati per ipovedenti: (cambiamento di pavimentazione, sfere di 4-5mm, griglie, in corrispondenza di attraversamenti)</p> | D.P.R. 503/96<br>Art. 16<br>D.M. 236/89<br>Art. 4.2.3 | NO | <p>L'accesso principale all'edificio è raggiungibile tramite un percorso in pendenza. La porta d'ingresso presenta un dislivello costituito da un gradino.</p> |

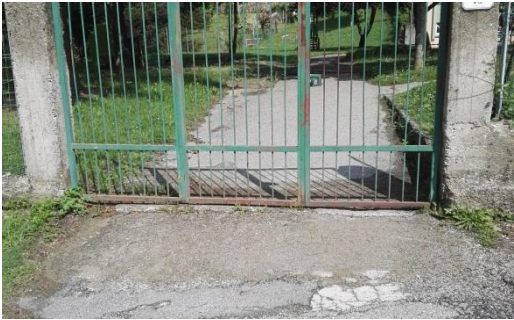
| 2.2 | La finitura della pavimentazione dei percorsi pedonali esterni è in buono stato e antisdrucciolo? | <b>D.P.R. 503/96</b><br>Art. 15<br><b>D.M. 236/89</b><br>Art. 4.1.2 | <b>NO</b> | |

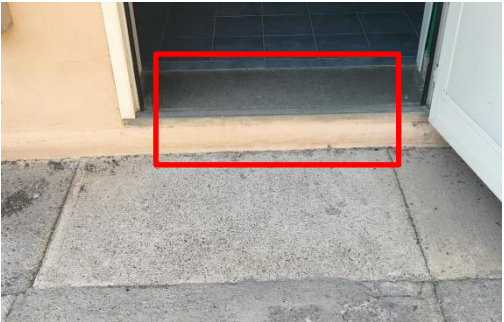
| 2.5 | Il percorso è privo di elementi che sporgono dalla quota del pavimento più di 2,5cm? | <b>D.P.R. 503/96</b><br>Art. 15,16<br><b>D.M. 236/89</b><br>Art.4.1.2, 8.1.2 | <b>NO</b> | |

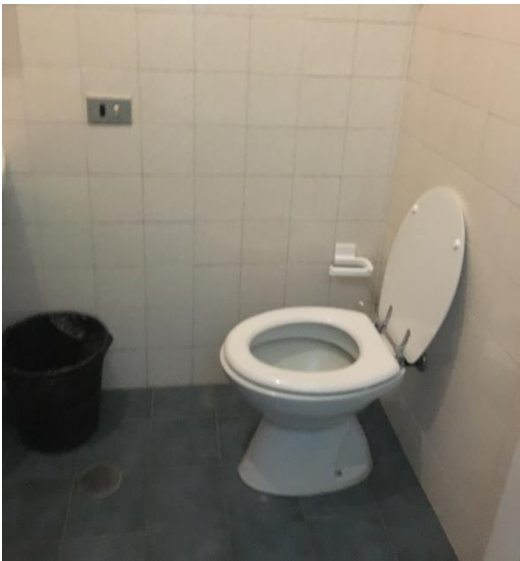
| 3.1 | La struttura è dotata di servizi igienici con caratteristiche e dimensioni minime tali da essere utilizzabili anche da persone con disabilità e in numero adeguato?<br>(vedi i seguenti quesiti di dettaglio) | <b>D.P.R. 503/96</b><br>Art. 15<br><b>D.M. 236/89</b><br>Art.4.1.6, 8.1.6 | <b>NO</b> | |

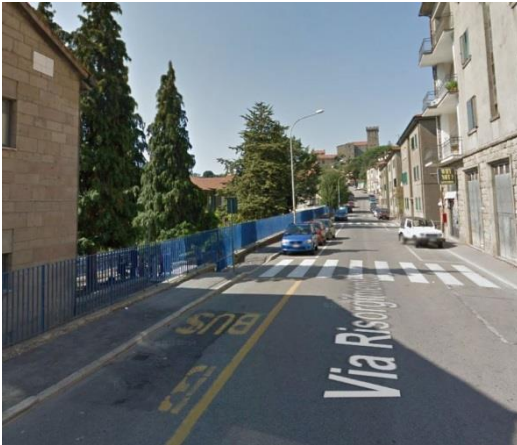
| | Elemento | Rif. Normativa | SI / NO | Note |
|---|---|---|---|---|
| 1.1 | Ci sono parcheggi riservati per persone con disabilità in prossimità del percorso di collegamento all'accesso? (min. 1 ogni 50) (3,20x6,00m) | <b>D.P.R. 503/96</b><br>Art. 10 ,16 | <b>NO</b> | <p>In prossimità dell'ingresso della scuola non sono presenti parcheggi per persone con disabilità.</p> |

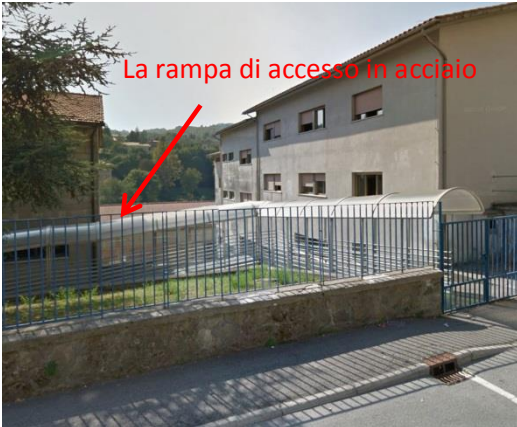
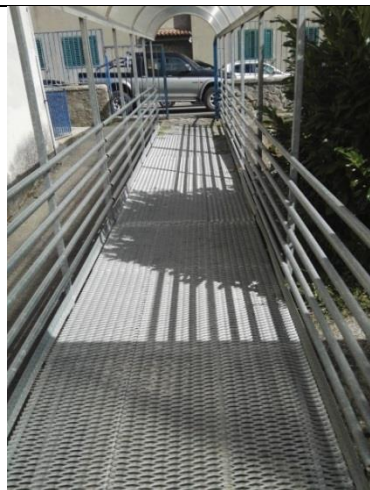
| | Elemento | Rif. Normativa | SI / NO | Note |
|---|---|---|---|---|
| 2.1 | <p>Il percorso pedonale che collega l'edificio al parcheggio e ai punti di fermata dei mezzi di trasporto è privo di barriere?</p> <p>-gradini, dislivelli<br/>-segnalatori tattili/colorati per ipovedenti: (cambiamento di pavimentazione, sfere di 4-5mm, griglie, in corrispondenza di attraversamenti)</p> | <b>D.P.R. 503/96</b><br>Art. 16<br><b>D.M. 236/89</b><br>Art. 4.2.3 | <b>SI</b> | <p>L'accesso diretto alla struttura avviene tramite una scalinata. Tuttavia è stata realizzata una rampa di accesso che serve il polo scolastico e che consente di raggiungere l'ingresso anche a persone con sedia su ruote</p> |

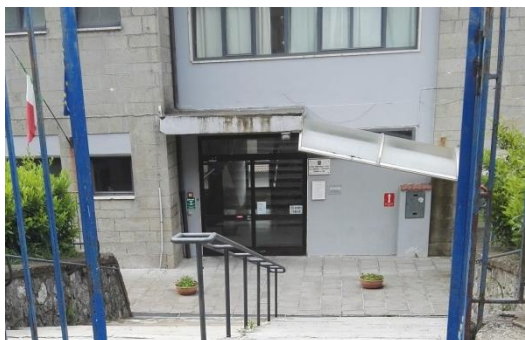
| 2.4 | La luce netta della porta di ingresso è almeno 80 cm? | <b>D.P.R. 503/96</b><br>Art. 15<br><b>D.M. 236/89</b><br>Art. 4.1.1, 8.1.1 | <b>SI</b> | |

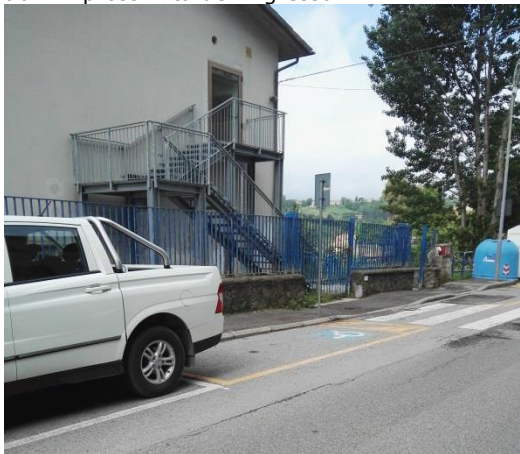
| | Elemento | Rif. Normativa | SI/ NO | Note |
|---|---|---|---|---|
| 1.1 | Ci sono parcheggi riservati per persone con disabilità in prossimità del percorso di collegamento all'accesso? (min. 1 ogni 50) (3,20x6,00m) | <b>D.P.R. 503/96</b><br>Art. 10 ,16 | <b>SI</b> | <p>È presente un parcheggio per persone diversamente abili in prossimità dell'ingresso</p> |

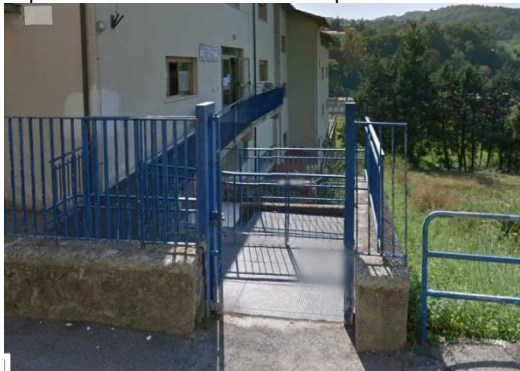
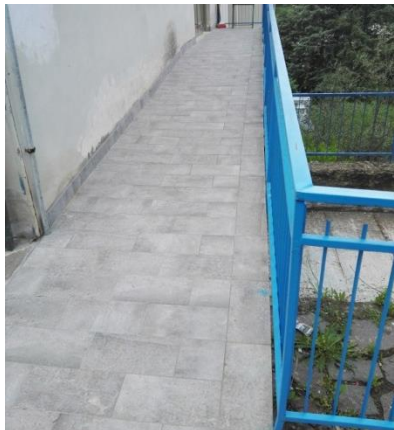
| | Elemento | Rif. Normativa | SI/ NO | Note |
|---|---|---|---|---|
| 2.1 | <p>Il percorso pedonale che collega l'edificio al parcheggio e ai punti di fermata dei mezzi di trasporto è privo di barriere?</p> <p>-gradini, dislivelli</p> <p>-segnalatori tattili/colorati per ipovedenti: (cambiamento di pavimentazione, sfere di 4-5mm, griglie, in corrispondenza di attraversamenti)</p> | <b>D.P.R. 503/96</b><br>Art. 16<br><b>D.M. 236/89</b><br>Art. 4.2.3 | <b>NO</b> | <p>L'accesso alla struttura avviene tramite una rampa. I percorsi di collegamento sono privi di segnalatori tattili e non presentano cambiamento di pavimentazione.</p> |

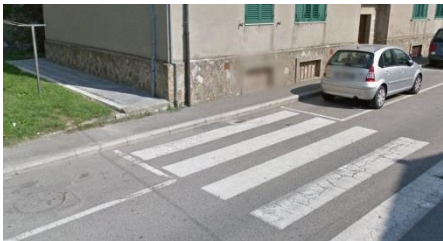
| 2.5 | Il percorso è privo di elementi che sporgono dalla quota del pavimento più di 2,5cm? | <b>D.P.R. 503/96</b><br>Art. 15,16<br><b>D.M. 236/89</b><br>Art.4.1.2, 8.1.2 | <b>NO</b> | L'attraversamento pedonale presenta un dislivello costituito dal gradino del marciapiede.<br> |

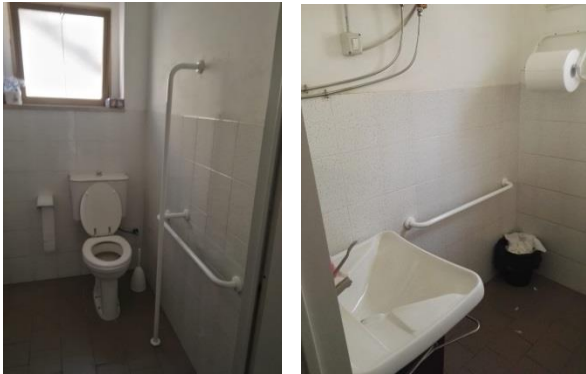
| 3.1 | La struttura è dotata di servizi igienici con caratteristiche e dimensioni minime tali da essere utilizzabili anche da persone con disabilità e in numero adeguato? (vedi i seguenti quesiti di dettaglio) | <b>D.P.R. 503/96</b><br>Art. 15<br><b>D.M. 236/89</b><br>Art.4.1.6, 8.1.6 | <b>SI</b> | È presente un servizio igienico per persone disabili al piano terra dell'edificio. Ai piani superiori non sono presenti.<br> |

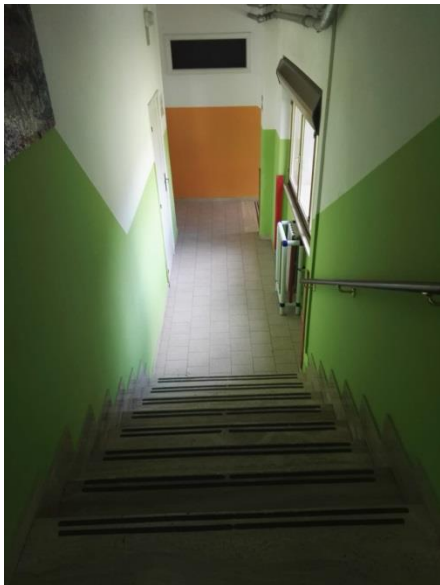
| 4.1 | La struttura è dotata di adeguati sistemi per il raggiungimento dei vari livelli dell'edificio anche a persone con disabilità? (ascensore, piattaforma, servoscala,...) | <b>D.P.R. 503/96</b><br>Art. 13,15<br><b>D.M. 236/89</b><br>Art.4.1.12, 8.1.12 | NO | Non è presente nessun dispositivo per il raggiungimento dei vari livelli dell'edificio anche a persone con disabilità<br> |
| 4.2 | L'ascensore esistente possiede tutti i requisiti previsti dalla norma? (**) | <b>D.M. 236/89</b><br>Art.4.1.12, 8.1.12 | NO | Non è presente ascensore |

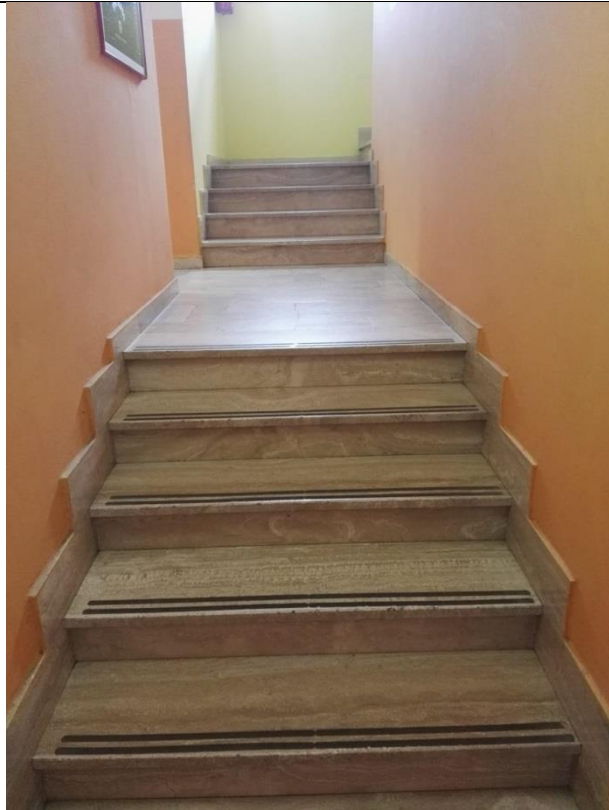
| 4.3 | Il corpo scala è dotato di corrimano su entrambi i lati? E' posto ad un'altezza di 90-100cm? E' dotato di doppio corrimano a 75cm da terra (edifici con prevalenza bambini) | | NO | Corrimano solo su un lato o totalmente assente |

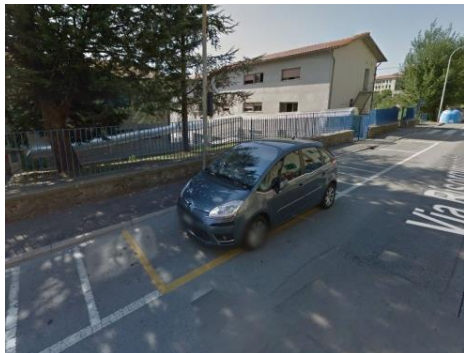
| PEBA- SCHEDA RILIEVO EDIFICI | | | | Cod. |
|---|---|---|---|---|
| 1.1 | Ci sono parcheggi riservati per persone con disabilità in prossimità del percorso di collegamento all'accesso? (min. 1 ogni 50) (3,20x6,00m) | D.P.R. 503/96<br>Art. 10 ,16 | SI | <p>Sono presenti due parcheggi per persone con disabilità nella via. E' necessario verificarne la corretta realizzazione e se il numero è sufficiente per rispondere alle esigenze dei tre complessi scolastici</p> |

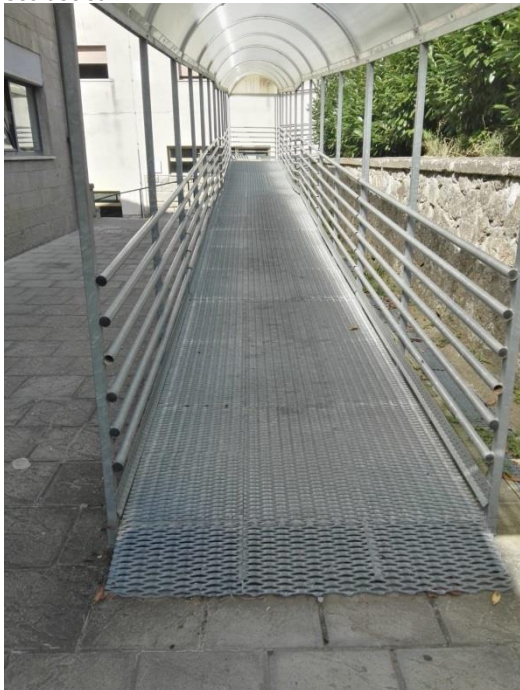
| PEBA- SCHEDA RILIEVO EDIFICI | | | | Cod. |
|---|---|---|---|---|
| 2.1 | <p>Il percorso pedonale che collega l'edificio al parcheggio e ai punti di fermata dei mezzi di trasporto è privo di barriere?</p> <p>-gradini, dislivelli</p> <p>-segnalatori tattili/colorati per ipovedenti: (cambiamento di pavimentazione, sfere di 4-5mm, griglie, in corrispondenza di attraversamenti)</p> | D.P.R. 503/96<br>Art. 16<br>D.M. 236/89<br>Art. 4.2.3 | SI | <p>L'accesso alla struttura avviene una rampa che permette di raggiungere l'ingresso del polo scolastico</p> <p>Non sono tuttavia presenti segnalatori tattili/colorati per ipovedenti</p> |

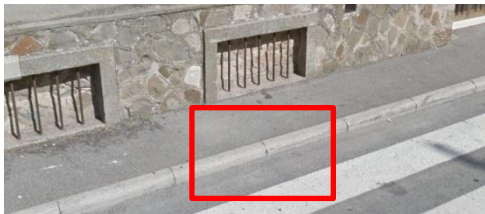
| 2.5 | Il percorso è privo di elementi che sporgono dalla quota del pavimento più di 2,5cm? | <b>D.P.R. 503/96</b><br>Art. 15,16<br><b>D.M. 236/89</b><br>Art.4.1.2, 8.1.2 | <b>NO</b> | <p>Il percorso di attraversamento pedonale è interrotto dalla sporgenza del marciapiede</p> |

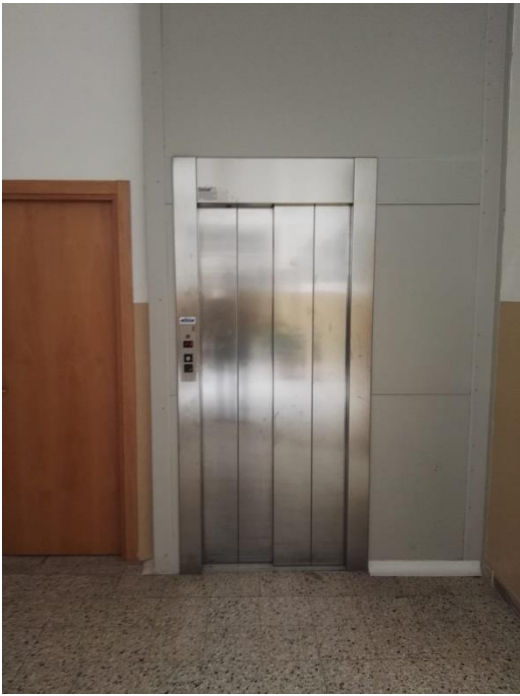
| 4 COLLEGAMENTI VERTICALI | | | | |
|---|---|---|---|---|
| 4.1 | La struttura è dotata di adeguati sistemi per il raggiungimento dei vari livelli dell'edificio anche a persone con disabilità? (ascensore, piattaforma, servoscala,...) | <b>D.P.R. 503/96</b><br>Art. 13,15<br><b>D.M. 236/89</b><br>Art.4.1.12,<br>8.1.12 | <b>SI</b> | <p>La struttura è dotata di ascensore</p> |
| 4.2 | L'ascensore esistente possiede tutti i requisiti previsti dalla norma? (**) | <b>D.M. 236/89</b><br>Art.4.1.12,<br>8.1.12 | <b>SI</b> | <p>La porta di accesso dell'ascensore rispetta la larghezza minima data da normativa, essendo di 80 cm</p> <p>La bottoniera è posizionata ad un'altezza di 128 cm. Non sono presenti le scritte in braille</p> |

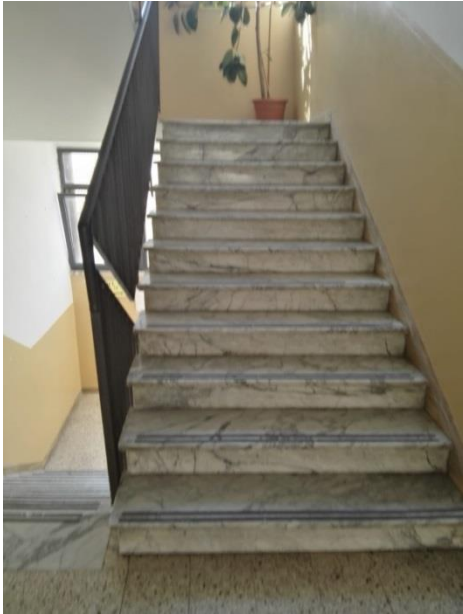
| 4 COLLEGAMENTI VERTICALI | | | | |
|---|---|---|---|---|
| 4.3 | Il corpo scala è dotato di corrimano su entrambi i lati? E' posto ad un'altezza di 90-100cm? E' dotato di doppio corrimano a 75cm da terra (edifici con prevalenza bambini) | | <b>NO</b> | <p>È presente un solo corrimano</p> |

| 4.4 | Il parapetto del corpo scala rispetta i requisiti richiesti dalla norma? (altezza 90-100, non attraversabile da una sfera di diam.10cm) | | <b>NO</b> | L'altezza del corrimano è di 118 cm |

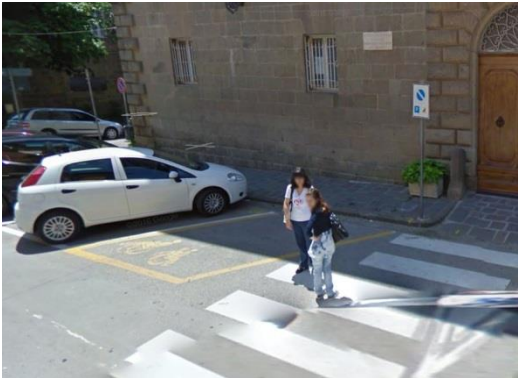
| | Elemento | Rif. Normativa | SI / NO | Note |
|---|---|---|---|---|
| 1.1 | Ci sono parcheggi riservati per persone con disabilità in prossimità del percorso di collegamento all'accesso? (min. 1 ogni 50) (3,20x6,00m) | <b>D.P.R. 503/96</b><br>Art. 10 ,16 | <b>SI</b> | <p>E' presente un posto auto per persone con disabilità in prossimità dell'ingresso. La segnaletica dello stallone non è però adeguata.</p> |

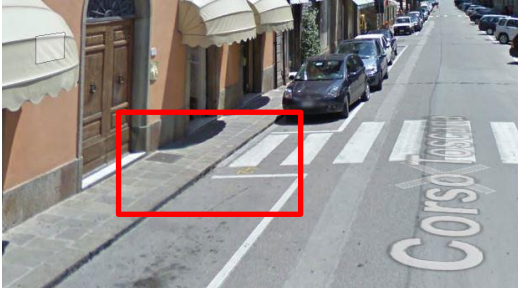
| | Elemento | Rif. Normativa | SI / NO | Note |
|---|---|---|---|---|
| 2.1 | <p>Il percorso pedonale che collega l'edificio al parcheggio e ai punti di fermata dei mezzi di trasporto è privo di barriere?</p> <p>-gradini, dislivelli</p> <p>-segnalatori tattili/colorati per ipovedenti: (cambiamento di pavimentazione, sfere di 4-5mm, griglie, in corrispondenza di attraversamenti)</p> | <b>D.P.R. 503/96</b><br>Art. 16<br><b>D.M. 236/89</b><br>Art. 4.2.3 | <b>NO</b> | |

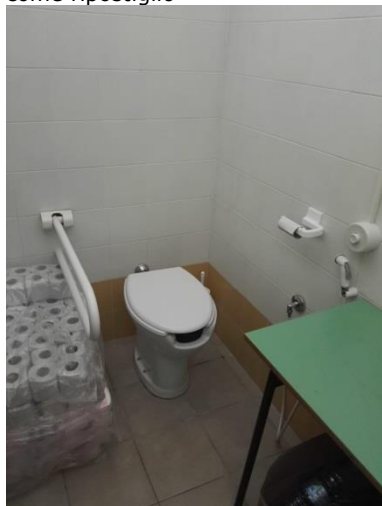
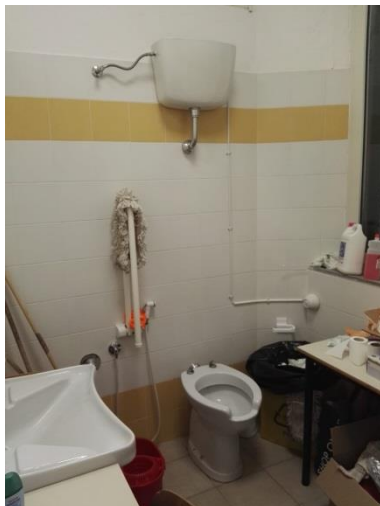
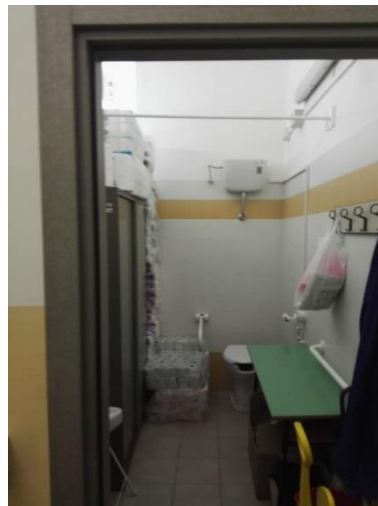
**NOTA:** La struttura è dotata di bagni per disabili, adeguatamente dimensionati che tuttavia vengono utilizzati attualmente come ripostiglio

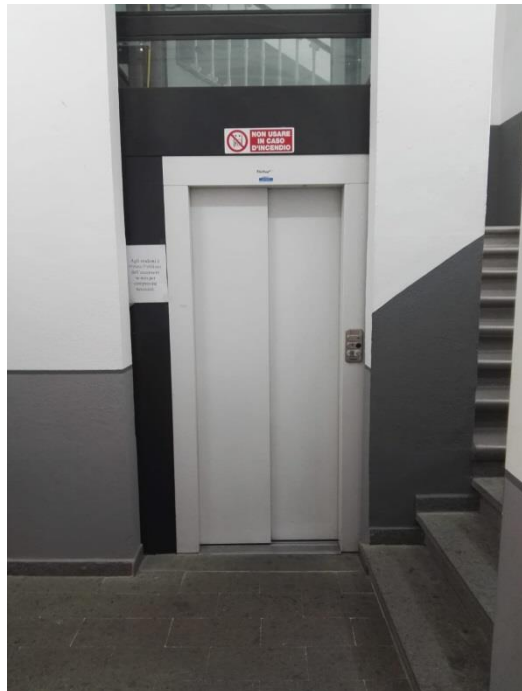
| 4.1 | La struttura è dotata di adeguati sistemi per il raggiungimento dei vari livelli dell'edificio anche a persone con disabilità? (ascensore, piattaforma, servoscala,...) | <b>D.P.R. 503/96</b><br>Art. 13,15<br><b>D.M. 236/89</b><br>Art.4.1.12,<br>8.1.12 | <b>SI</b> | |

| 4.2 | L'ascensore esistente possiede tutti i requisiti previsti dalla norma? (**) | <b>D.M. 236/89</b><br>Art.4.1.12,<br>8.1.12 | <b>SI</b> | La porta di accesso è larga 80 cm, la bottoniera è posta ad un'altezza di 130 cm e presenta scritte in braille.. Le dimensioni della cabina interna sono di 130x115 cm, in linea con la normativa per l'adeguamento di edifici esistenti |

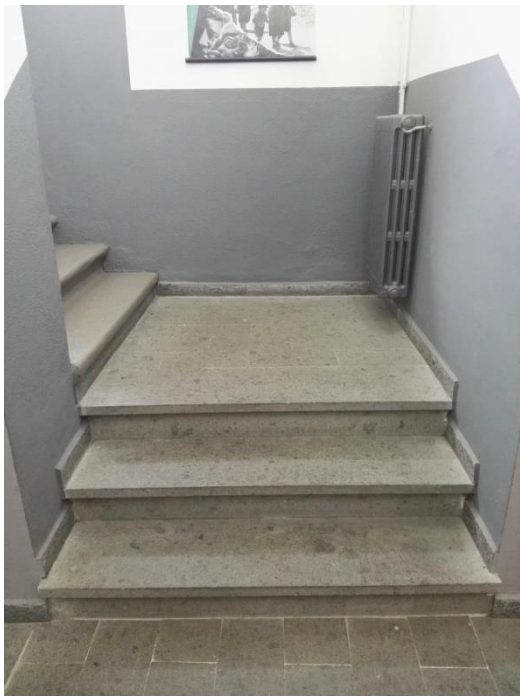
| | Corpo scala: la rampa ha larghezza minima 120cm (80cm se la scala non è ad uso pubblico o parte comune) | <b>D.P.R. 503/96</b><br>Art. 7,15<br><b>D.M. 236/89</b><br>Art.4.1.10,<br>8.1.10 | <b>SI</b> | |
| 4.3 | Il corpo scala è dotato di corrimano su entrambi i lati? E' posto ad un'altezza di 90-100cm? E' dotato di doppio corrimano a 75cm da terra (edifici con prevalenza bambini) | | <b>NO</b> | L'altezza del corrimano è di poco superiore ai 100 cm, essendo di 104 cm |
