COMUNE DI ARCIDOSO

# P.E.B.A

Piano d'Eliminazione delle  
Barriere Architettoniche

**Allegato 2 – Schede di rilievo**

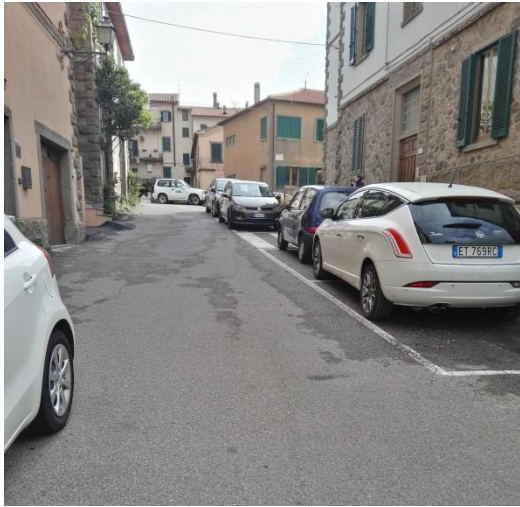
| PEBA- SCHEDA RILIEVO EDIFICI | | | | Cod. |
|---|---|---|---|---|
| 1.1 | Ci sono parcheggi riservati per persone con disabilità in prossimità del percorso di collegamento all'accesso? (min. 1 ogni 50) (3,20x6,00m) | D.P.R. 503/96<br>Art. 10 ,16 | NO | <p>In prossimità dell'ingresso non sono presenti stalli riservati alle persone con disabilità.</p> |

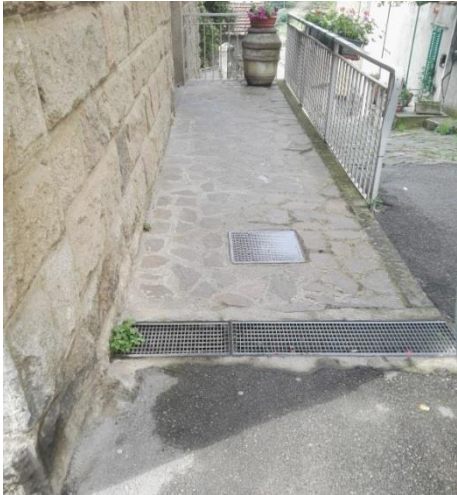
| PEBA- SCHEDA RILIEVO EDIFICI | | | | Cod. |
|---|---|---|---|---|
| 2.1 | <p>Il percorso pedonale che collega l'edificio al parcheggio e ai punti di fermata dei mezzi di trasporto è privo di barriere?</p> <p>-gradini, dislivelli<br/>-segnalatori tattili/colorati per ipovedenti: (cambiamento di pavimentazione, sfere di 4-5mm, griglie, in corrispondenza di attraversamenti)</p> | D.P.R. 503/96<br>Art. 16<br>D.M. 236/89<br>Art. 4.2.3 | SI | <p>L'accesso alla struttura presenta un dislivello che è stato risolto tramite rampa dotata di corrimano. Non sono presenti segnalatori tattili o colorati per ipovedenti lungo il percorso.</p> |

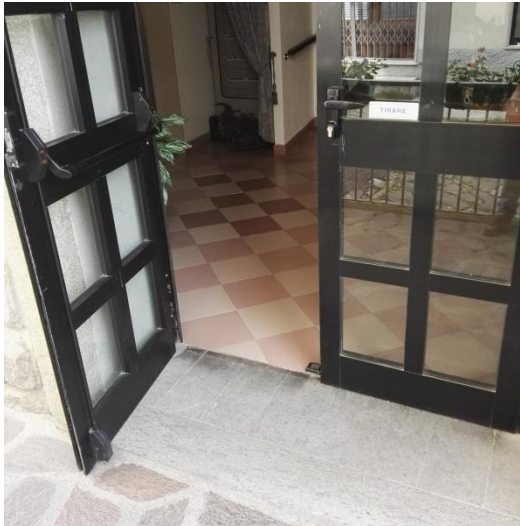
| 2.3 | La zona antistante e retrostante la porta d'ingresso è complanare con una piattaforma libera di min. cm140x140? | <b>D.P.R. 503/96</b><br>Art. 16<br><b>D.M. 236/89</b><br>Art. 8.1.1 | <b>SI</b> | |

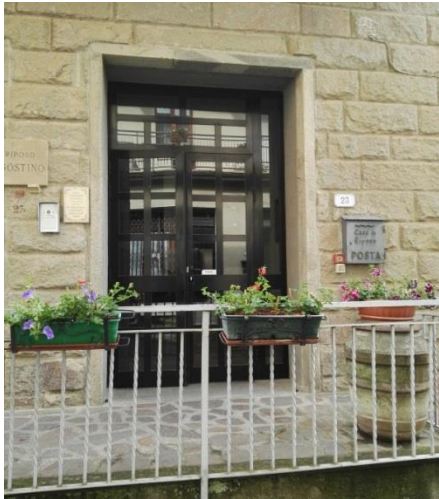
| 2.4 | La luce netta della porta di ingresso è almeno 80 cm? | <b>D.P.R. 503/96</b><br>Art. 15<br><b>D.M. 236/89</b><br>Art. 4.1.1, 8.1.1 | <b>SI</b> | |

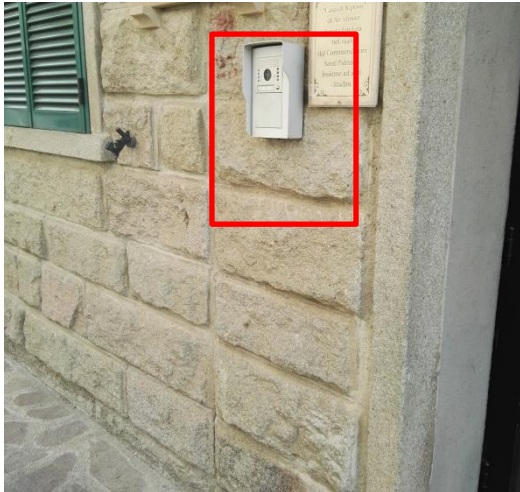
| 2.6 | Il campanello e/o citofono si trovano ad un'altezza da terra compresa tra 40 e 130 cm? | <b>D.P.R. 503/96</b><br>Art. 15<br><b>D.M. 236/89</b><br>Art.8.1.5 | <b>NO</b> | Il citofono è posto ad un'altezza di 156 cm<br> |

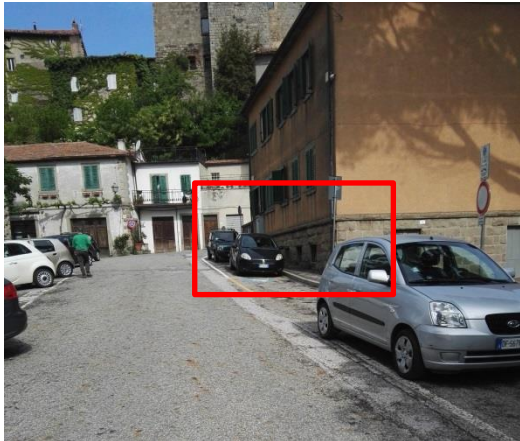
| PEBA- SCHEDA RILIEVO EDIFICI | | | | Cod. |
|---|---|---|---|---|
| 1.1 | Ci sono parcheggi riservati per persone con disabilità in prossimità del percorso di collegamento all'accesso? (min. 1 ogni 50) (3,20x6,00m) | D.P.R. 503/96<br>Art. 10 ,16 | SI | |

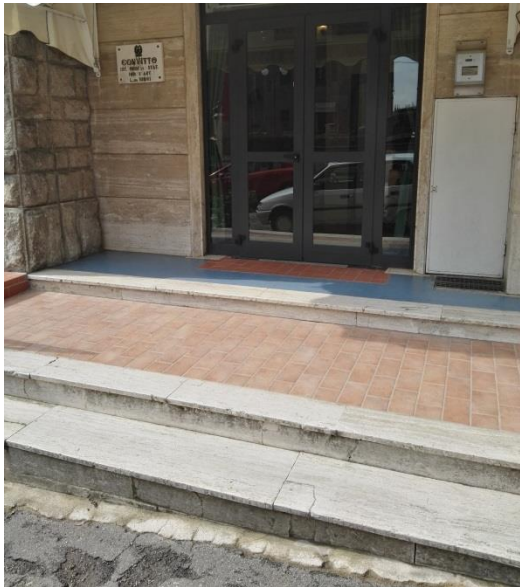
| PEBA- SCHEDA RILIEVO EDIFICI | | | | Cod. |
|---|---|---|---|---|
| 2.1 | <p>Il percorso pedonale che collega l'edificio al parcheggio e ai punti di fermata dei mezzi di trasporto è privo di barriere?</p> <p>-gradini, dislivelli</p> <p>-segnalatori tattili/colorati per ipovedenti: (cambiamento di pavimentazione, sfere di 4-5mm, griglie, in corrispondenza di attraversamenti)</p> | D.P.R. 503/96<br>Art. 16<br>D.M. 236/89<br>Art. 4.2.3 | NO | <p>Il percorso di collegamento all'edificio presenta dislivelli e pendenze stradali e una serie di gradini da superare per raggiungere l'ingresso</p> |

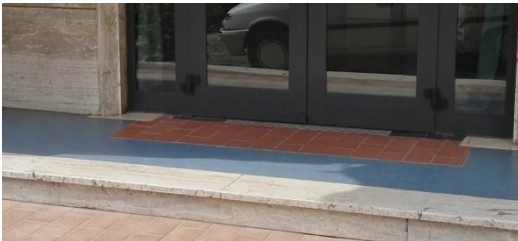
| 2.3 | La zona antistante e retrostante la porta d'ingresso è complanare con una piattaforma libera di min. cm140x140? | <b>D.P.R. 503/96</b><br>Art. 16<br><b>D.M. 236/89</b><br>Art. 8.1.1 | <b>NO</b> | |

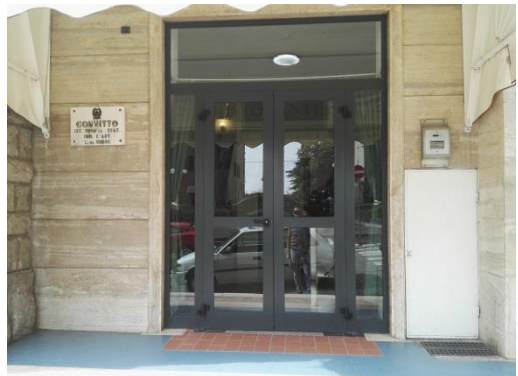
| 2.4 | La luce netta della porta di ingresso è almeno 80 cm? | <b>D.P.R. 503/96</b><br>Art. 15<br><b>D.M. 236/89</b><br>Art. 4.1.1, 8.1.1 | <b>SI</b> | |

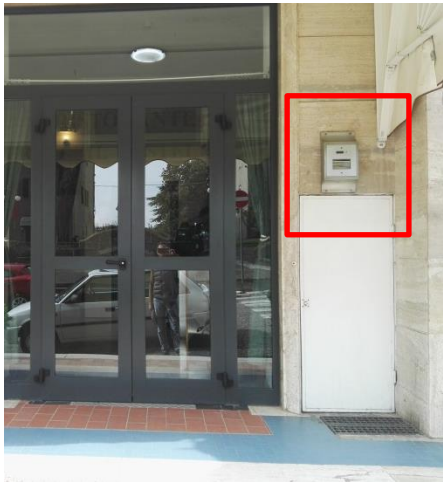
| 2.6 | Il campanello e/o citofono si trovano ad un'altezza da terra compresa tra 40 e 130 cm? | <b>D.P.R. 503/96</b><br>Art. 15<br><b>D.M. 236/89</b><br>Art.8.1.5 | <b>NO</b> | Il campanello è posto ad un'altezza da terra di 168 cm<br> |

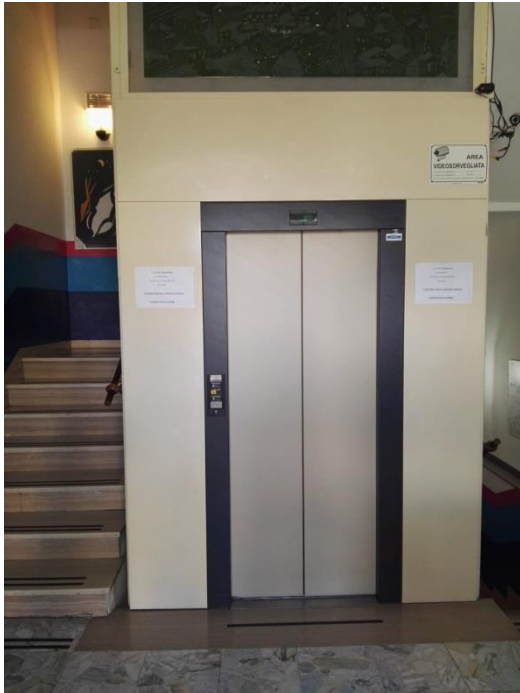
| <b>3 SERVIZI IGIENICI</b> | | | | |
|---|---|---|---|---|
| 4.1 | La struttura è dotata di adeguati sistemi per il raggiungimento dei vari livelli dell'edificio anche a persone con disabilità? (ascensore, piattaforma, servoscala,...) | <b>D.P.R. 503/96</b><br>Art. 13,15<br><b>D.M. 236/89</b><br>Art.4.1.12, 8.1.12 | <b>SI</b> | L'accesso ai piani superiori per persone disabili può avvenire grazie all'ascensore presente nell'atrio<br> |
| 4.2 | L'ascensore esistente possiede tutti i requisiti previsti dalla norma? (**) | <b>D.M. 236/89</b><br>Art.4.1.12, 8.1.12 | <b>SI</b> | La bottoneria esterna è posta ad un'altezza di 118 cm mentre quella interna ad un'altezza di 135 cm. Sono presenti scritte in Braille. La larghezza della porta è di 80 cm mentre l'interno ha dimensioni di 115x140 cm |

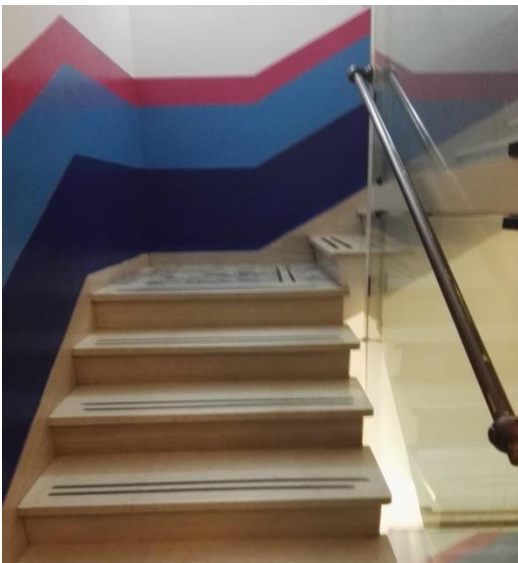
| 4.3 | Il corpo scala è dotato di corrimano su entrambi i lati? E' posto ad un'altezza di 90-100cm? E' dotato di doppio corrimano a 75cm da terra (edifici con prevalenza bambini) | | <b>NO</b> | <p>Il corrimano è presente solo su un lato e d è posizionato correttamente ad un'altezza di 92 cm.</p> |

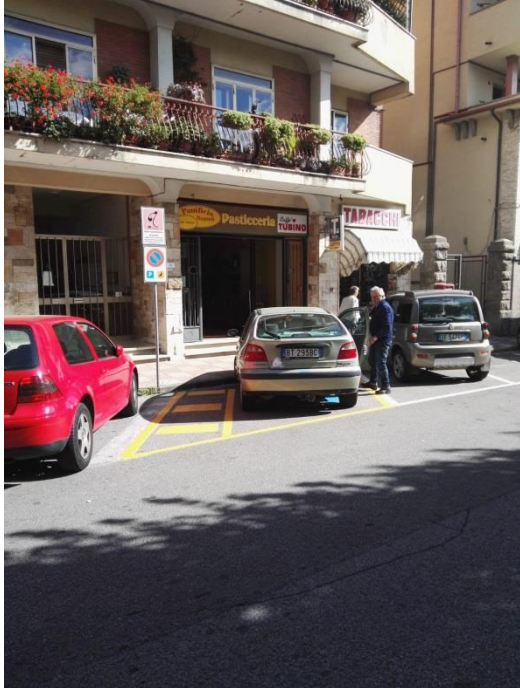
| | Elemento | Rif. Normativa | SI / NO | Note |
|---|---|---|---|---|
| 1.1 | Ci sono parcheggi riservati per persone con disabilità in prossimità del percorso? (min. 1 ogni 50) (3,20x6,00m) | <b>D.P.R. 503/96</b><br>Art. 10 ,16 | <b>SI</b> | <p>Son presenti due parcheggi per persone con disabilità, uno in prossimità del Municipio e uno dal lato opposto</p> |

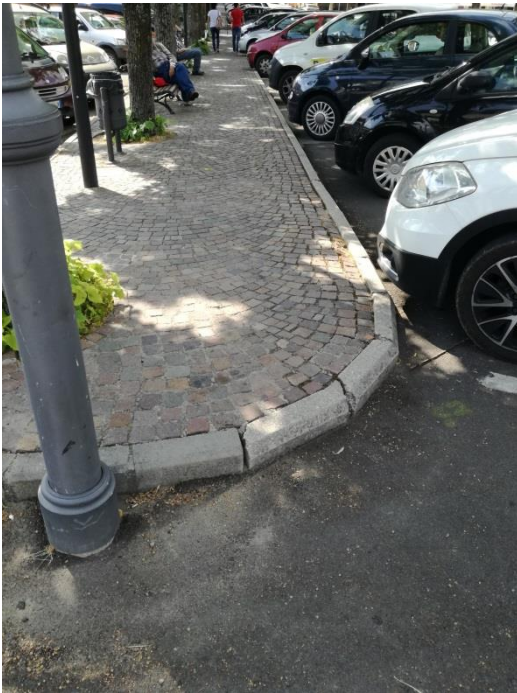
| 2.4 | I dislivelli presenti lungo il percorso sono dotati di rampe a pendenza massima 8% e ottimale 5%? | <b>D.P.R. 503/96</b><br>Art. 3<br><b>D.M. 236/89</b><br>Art. 4.2.1, 8.2.1 | <b>NO</b> | <p>Il percorso pedonale presenta dislivelli soprattutto in prossimità degli attraversamenti, che non sono stati risolti in alcun modo.</p> |

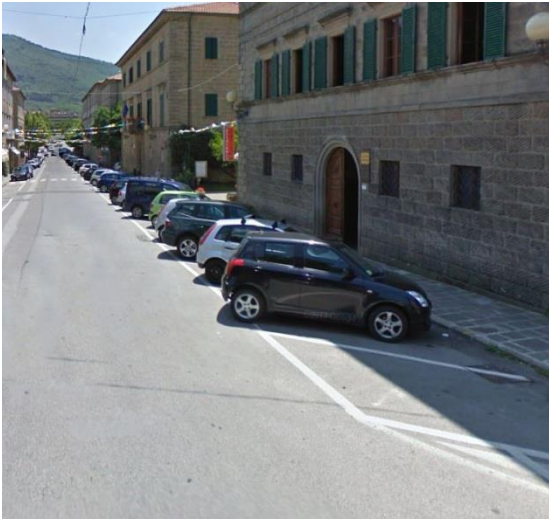
| | Elemento | Rif. Normativa | SI/NO | Note |
|---|---|---|---|---|
| 1.1 | Ci sono parcheggi riservati per persone con disabilità in prossimità del percorso? (min. 1 ogni 50) (3,20x6,00m) | <b>D.P.R. 503/96</b><br>Art. 10 ,16 | <b>NO</b> | <p>È presente un parcheggio per persone con disabilità su Corso Toscana, in prossimità dell'ingresso al liceo delle Scienze Umane "Giovanni Domenico Peri"</p> |
| 1.2 | La segnaletica verticale e orizzontale è conforme alla normativa? (*) | <b>D.L. 285/92</b><br>Art. 40 , e<br>Art.149<br>del<br>Regolamento<br>di attuazione | <b>NO</b> | Il parcheggio non presenta la corretta segnaletica orizzontale che permette la manovra di una sedia su ruote |

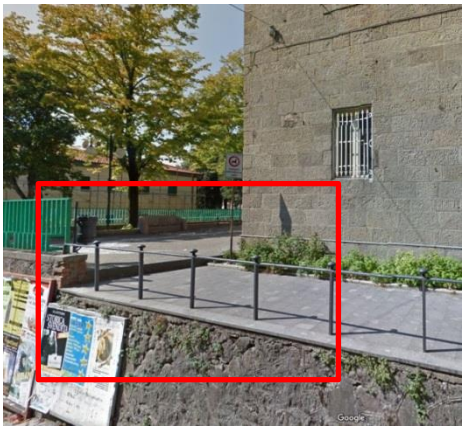
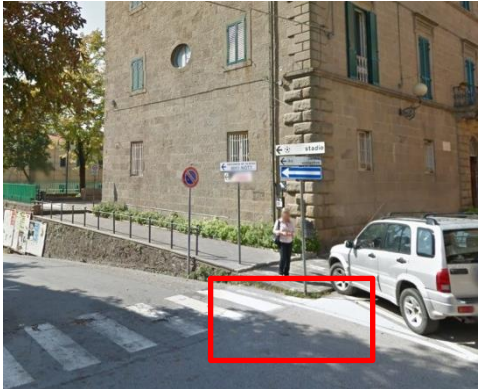
| 2.4 | I dislivelli presenti lungo il percorso sono dotati di rampe a pendenza massima 8% e ottimale 5%? | <b>D.P.R. 503/96</b><br>Art. 3<br><b>D.M. 236/89</b><br>Art. 4.2.1,<br>8.2.1 | <b>NO</b> | <p>Non sono presenti rampe per il superamento dei dislivelli costituiti dai gradini e dal marciapiede di uno degli accessi al parco</p> |

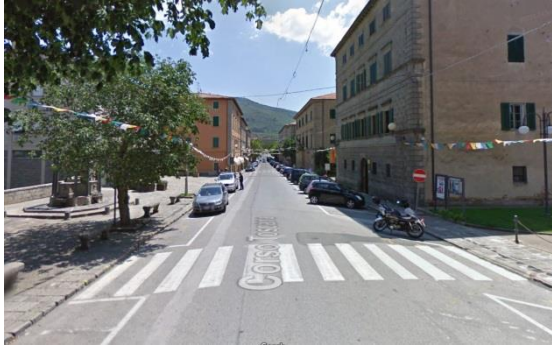
| 3.1 | Gli attraversamenti sono opportunamente segnalati anche ai non vedenti?<br>Mediante cambi di pavimentazione cromatici o tattili (elementi sporgenti di 4-5 mm da terra). Anche griglie (purché con maglia non attraversabile da una sfera di ø12cm) | <b>D.M 236/89</b><br>Art. 4.2.1 | <b>NO</b> | <p>Non sono presenti segnalatori del non vedenti in prossimità degli attraversamenti. Non ci sono cambi di pavimentazione cromatici o tattili. Il dislivello tra il marciapiede e la pavimentazione stradale non è stato risolto.</p> |

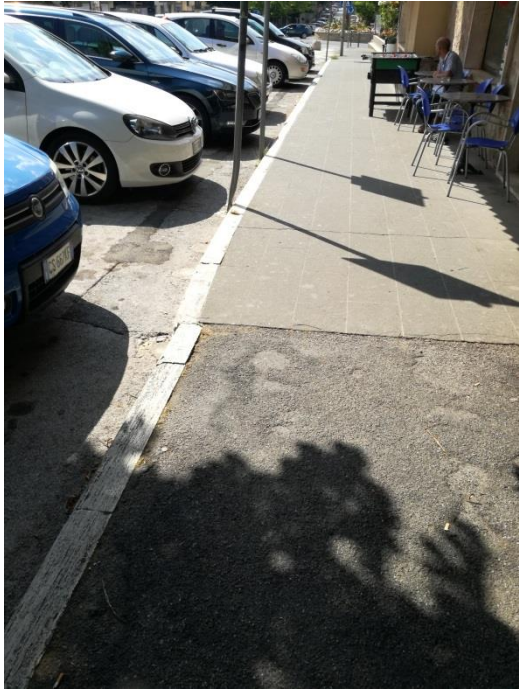
| | Elemento | Rif. Normativa | SI/ NO | Note |
|---|---|---|---|---|
| 1.1 | Ci sono parcheggi riservati per persone con disabilità in prossimità del percorso? (min. 1 ogni 50) (3,20x6,00m) | <b>D.P.R. 503/96</b><br>Art. 10 ,16 | <b>NO</b> | |

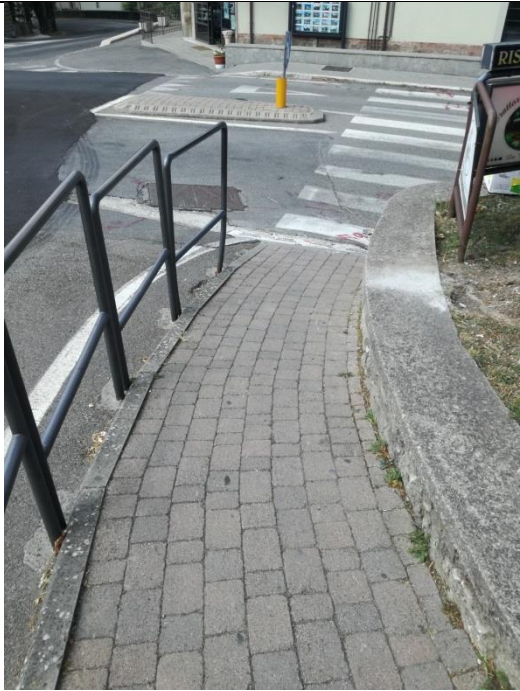
| | Elemento | Rif. Normativa | SI/ NO | Note |
|---|---|---|---|---|
| 2.1 | Il percorso pedonale ha una larghezza minima di 90 cm lungo tutto il tragitto? | <b>D.P.R. 503/96</b><br>Art. 4, 5<br><b>D.M. 236/89</b><br>Art. 4.2.1,<br>8.2.1 | <b>NO</b> | Il percorso non risulta avere una larghezza minima di 90 cm per tutta la sua estensione. |

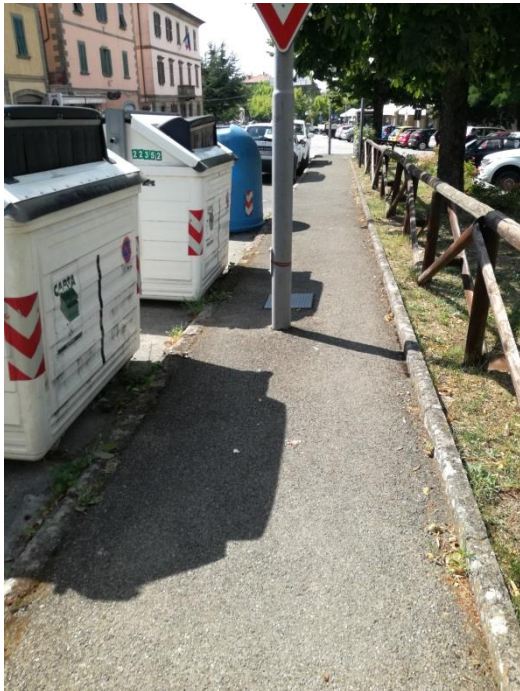
| 2.2 | Il percorso pedonale è dotato di allargamenti per consentire la rotazione della carrozzina? (una piazzola da 140x140cm ogni 10m) | <b>D.P.R. 503/96</b><br>Art. 4, 5<br><b>D.M. 236/89</b><br>Art. 4.2.1, 8.2.1 | <b>NO</b> | |

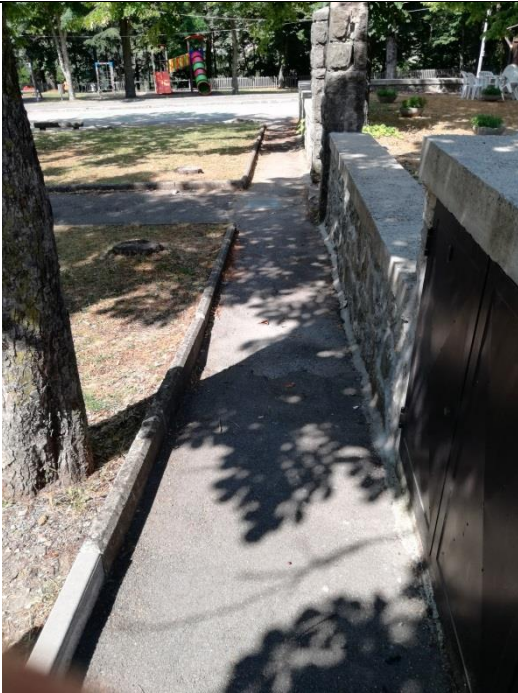
| 2.3 | L'arredo urbano è posto in modo da non ridurre il passaggio netto a meno di 90cm? | <b>D.P.R. 503/96</b><br>Art. 9<br><b>D.M. 236/89</b><br>Art. 4.2.1 | <b>NO</b> | L'arredo urbano riduce in alcune aree il passaggio netto minimo richiesto. |

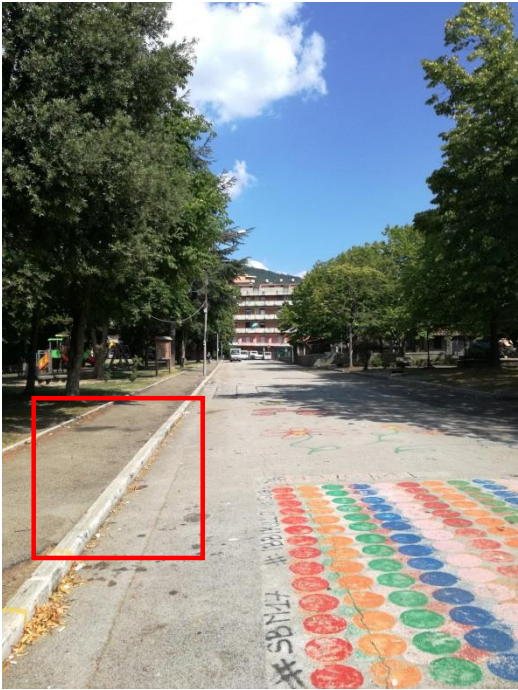
| 2.4 | I dislivelli presenti lungo il percorso sono dotati di rampe a pendenza massima 8% e ottimale 5%? | <b>D.P.R. 503/96</b><br>Art. 3<br><b>D.M. 236/89</b><br>Art. 4.2.1,<br>8.2.1 | <b>NO</b> | |

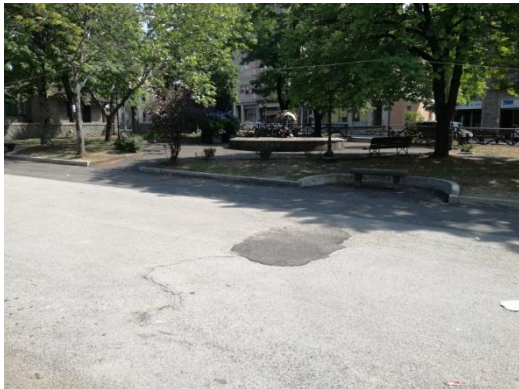
| 2.7 | La superficie della pavimentazione risulta essere in buono stato, priva di sconnessioni e antisdruciolevole? | <b>D.M 236/89</b><br>Art. 4.2.2,<br>8.2.2 | <b>NO</b> | |

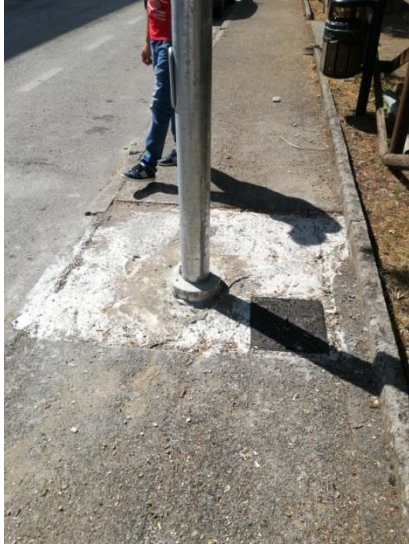
| 2.8 | Il percorso è privo di elementi sporgenti dal piano di calpestio più di 2cm? | <b>D.M 236/89</b><br>Art. 4.2.2,<br>8.2.2 | <b>NO</b> | |

| | | | | Lungo il marciapiede sono stati collocati i pali della luce che ostacolano il passaggio di una sedia su ruote e costituiscono una problematica per i non vedenti |

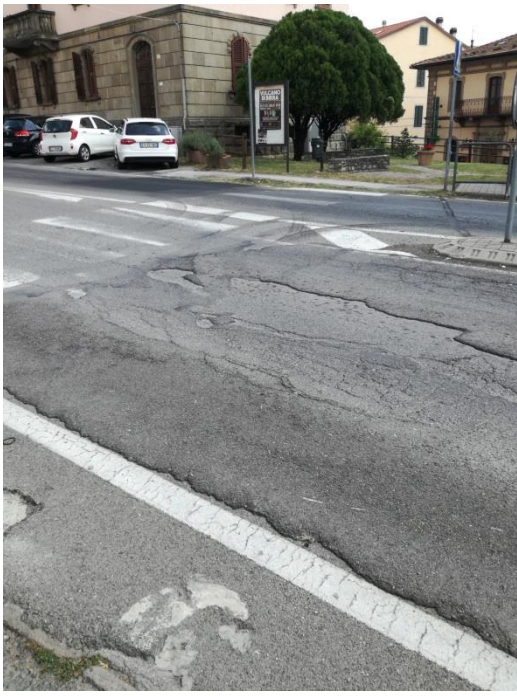
| 3.1 | <p>Gli attraversamenti sono opportunamente segnalati anche ai non vedenti?</p> <p>Mediante cambi di pavimentazione cromatici o tattili (elementi sporgenti di 4-5 mm da terra). Anche griglie (purché con maglia non attraversabile da una sfera di ø12cm)</p> | <b>D.M 236/89</b><br>Art. 4.2.1 | <b>NO</b> | <p>Non è presente nessun tipo di segnalazione a parte quella orizzontale delle strisce pedonali</p> |

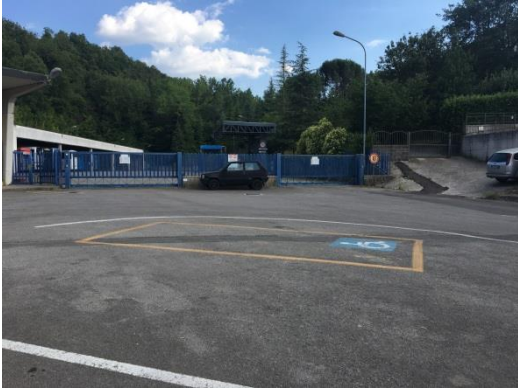
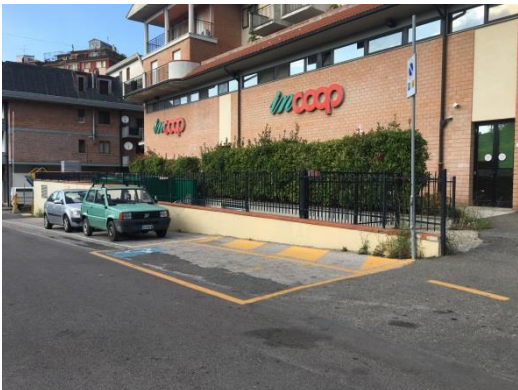
| | Elemento | Rif. Normativa | SI / NO | Note |
|---|---|---|---|---|
| 1.1 | Ci sono parcheggi riservati per persone con disabilità in prossimità del percorso? (min. 1 ogni 50) (3,20x6,00m) | <b>D.P.R. 503/96</b><br>Art. 10 ,16 | <b>SI</b> | <p>È presente un parcheggio disabili in prossimità del Terminal degli autobus, in prossimità del parco</p> <p>È inoltre presente un ulteriore parcheggio in prossimità del supermercato ma l'accesso al parco da quest'ultimo può avvenire solo mediante una rampa di scale</p> |

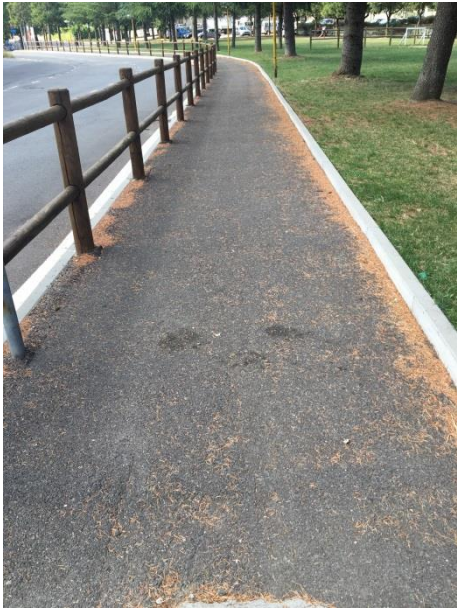
| 2.6 | Dove il percorso pedonale risulta essere al medesimo livello del piano della carreggiata è opportunamente delimitato? | <b>D.P.R. 503/96</b><br>Art. 5<br><b>D.M. 236/89</b><br>Art. 8.2.1 | <b>SI</b> | <p>Il percorso pedonale lato strada è delimitato da una staccionata lignea</p> |

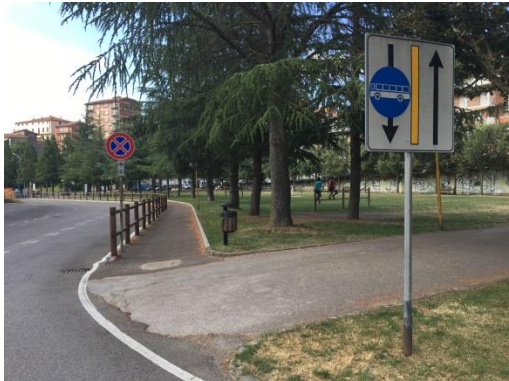
| <b>3</b> | | <b>ATTRAVERSAMENTI</b> | | |
|---|---|---|---|---|
| 3.1 | <p>Gli attraversamenti sono opportunamente segnalati anche ai non vedenti?</p> <p>Mediante cambi di pavimentazione cromatici o tattili (elementi sporgenti di 4-5 mm da terra). Anche griglie (purché con maglia non attraversabile da una sfera di ø12cm)</p> | <b>D.M 236/89</b><br>Art. 4.2.1 | <b>NO</b> | <p>Lungo tutto il perimetro del parco non è presente alcun attraversamento pedonale.</p> |

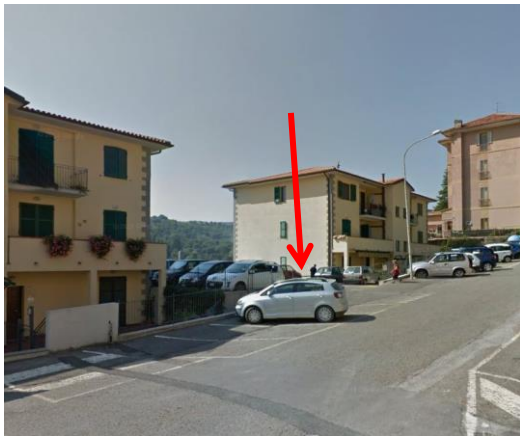
| | Elemento | Rif. Normativa | SI / NO | Note |
|---|---|---|---|---|
| 1.1 | Ci sono parcheggi riservati per persone con disabilità in prossimità del percorso? (min. 1 ogni 50) (3,20x6,00m) | <b>D.P.R. 503/96</b><br>Art. 10 ,16 | <b>SI</b> | <p>È presente un parcheggio disabili in prossimità dei servizi igienici, su Via Risorgimento</p> |

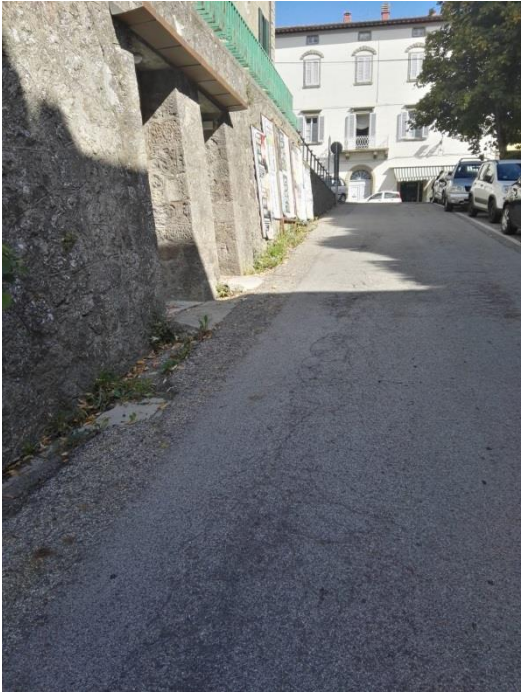
| 2.5 | La pendenza trasversale al senso di marcia è inferiore al 2%? | <b>D.M 236/89</b><br>Art. 4.2.1, 8.2.1 | <b>NO</b> | <p>Via dei Giardini, sulla quale si trovano i servizi igienici pubblici, risulta avere una pendenza notevole, difficilmente affrontabile da una persona con sedia su ruote</p> |

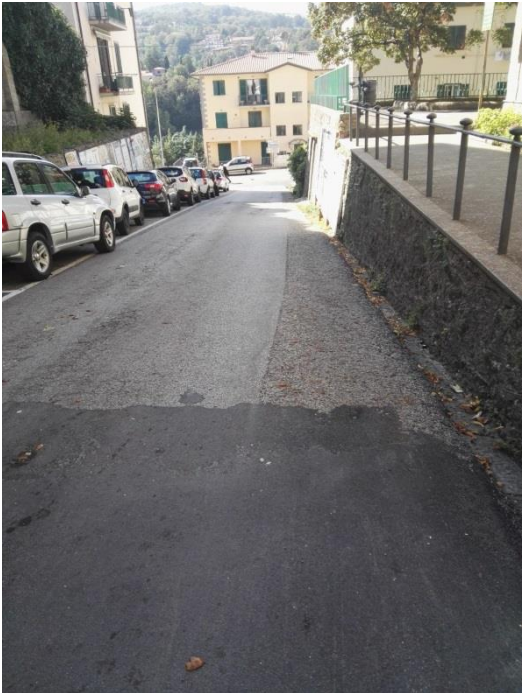
| 2.6 | Dove il percorso pedonale risulta essere al medesimo livello del piano della carreggiata è opportunamente delimitato? | <b>D.P.R. 503/96</b><br>Art. 5<br><b>D.M. 236/89</b><br>Art. 8.2.1 | <b>NO</b> | |
