Interventi di riqualificazione e valorizzazione

dell'area "La Fratta" sottostante le Mura del Centro Storico

**OGGETTO:** Relazione geologica di fattibilità di alcuni interventi di riqualificazione nell'area sottostante le mura del Centro Storico di Arcidosso

**RELAZIONE GEOLOGICA DI FATTIBILITÀ DI  
ALCUNI INTERVENTI DI RIQUALIFICAZIONE  
NELL'AREA SOTTOSTANTE LE MURA DEL  
CENTRO STORICO DI ARCIDOSSO**

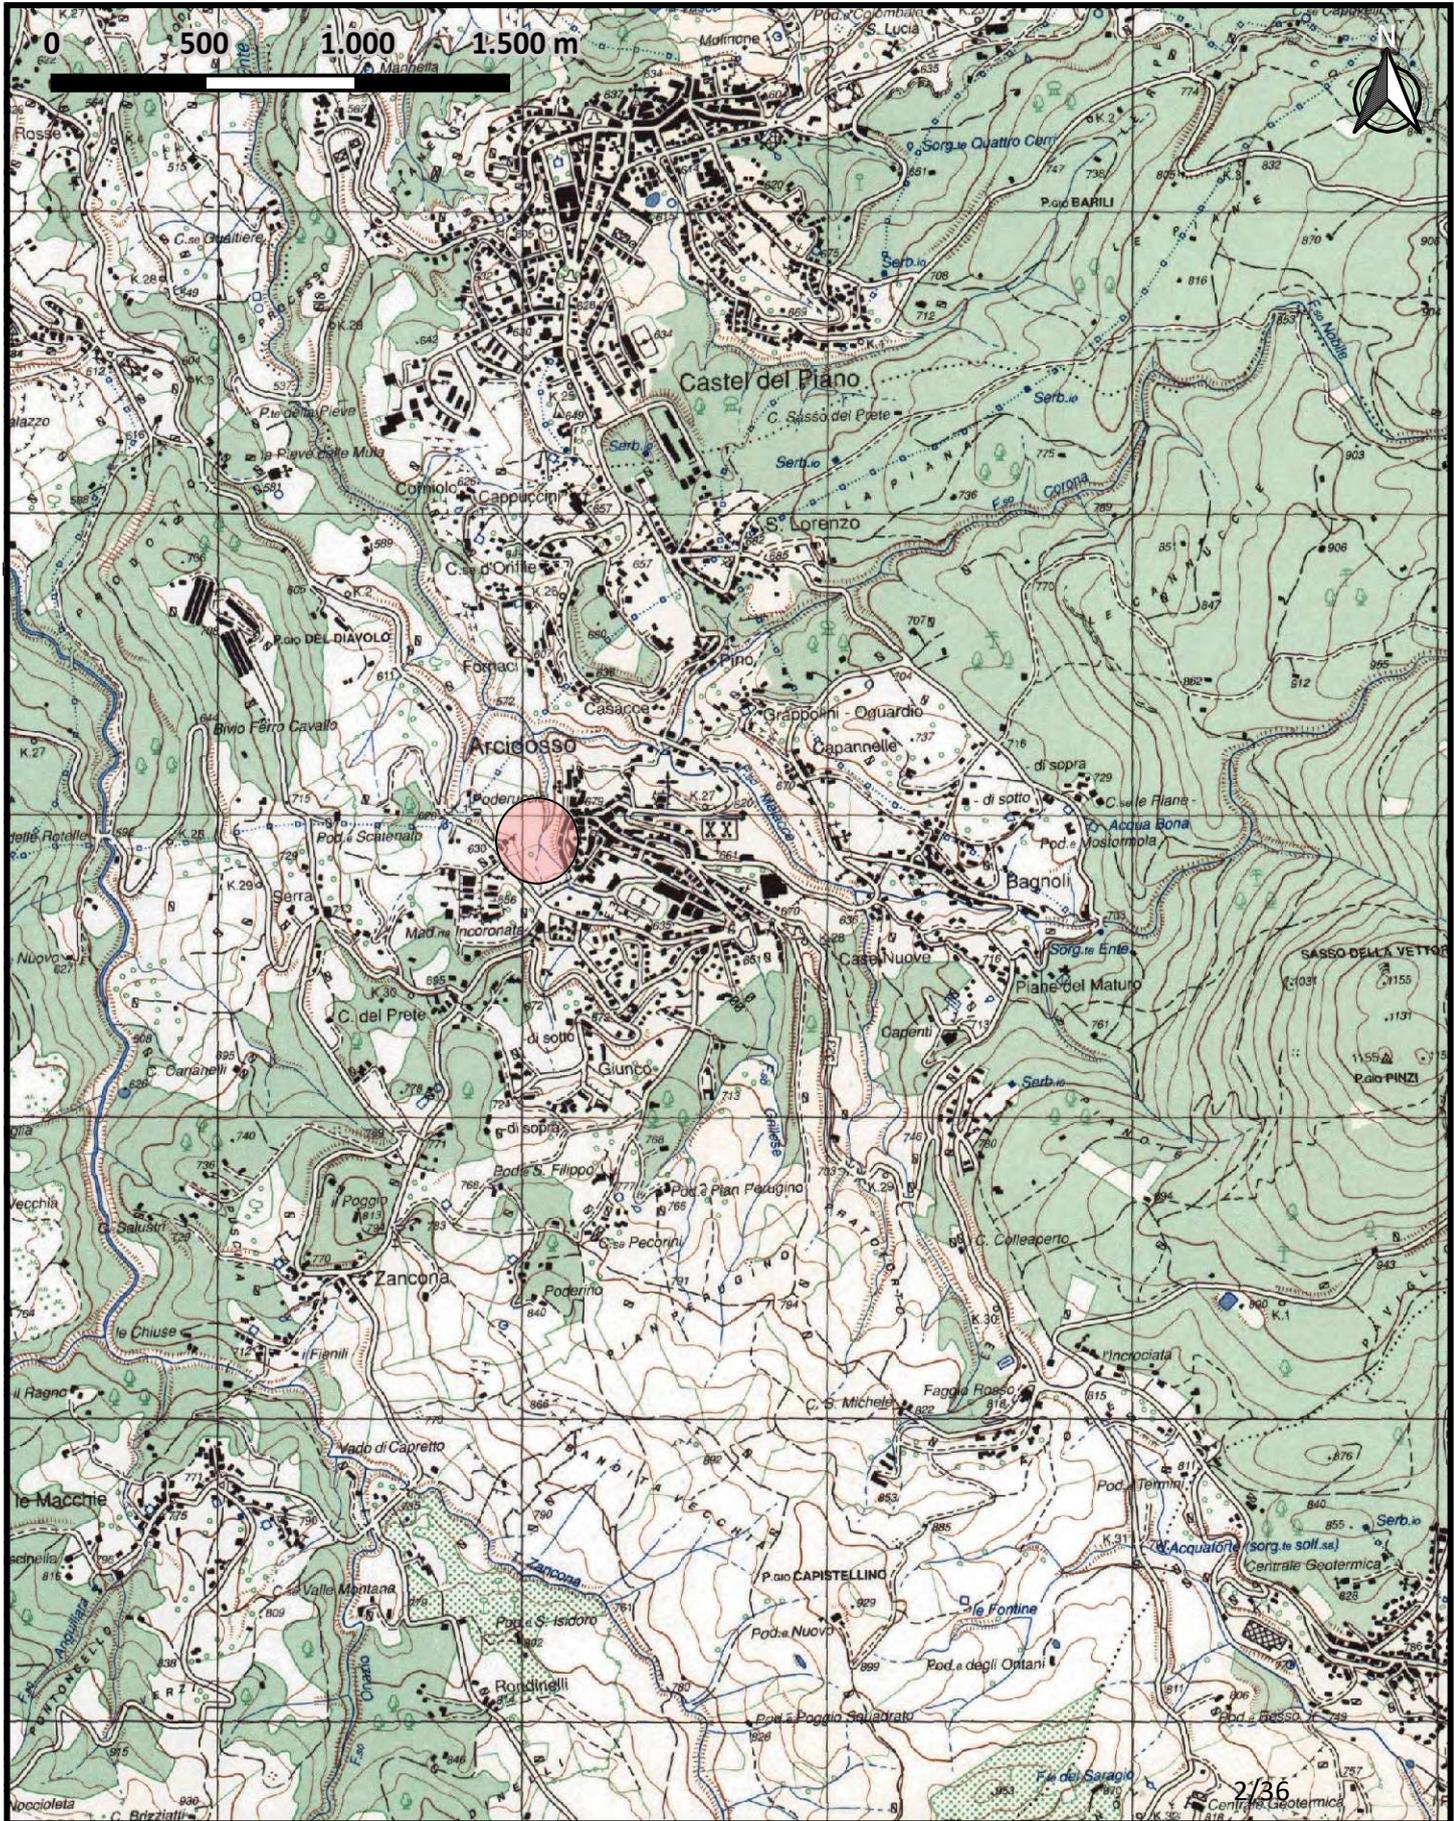
# Corografia Generale dell'area d'indagine

Scala 1:25000

1. **Fig.1: Ubicazione della zona di intervento in scala 1:25.000;**
2. **Fig.2: Carta della Pericolosità Geomorfologica (stralcio da R.U.) in scala 1:2.500;**

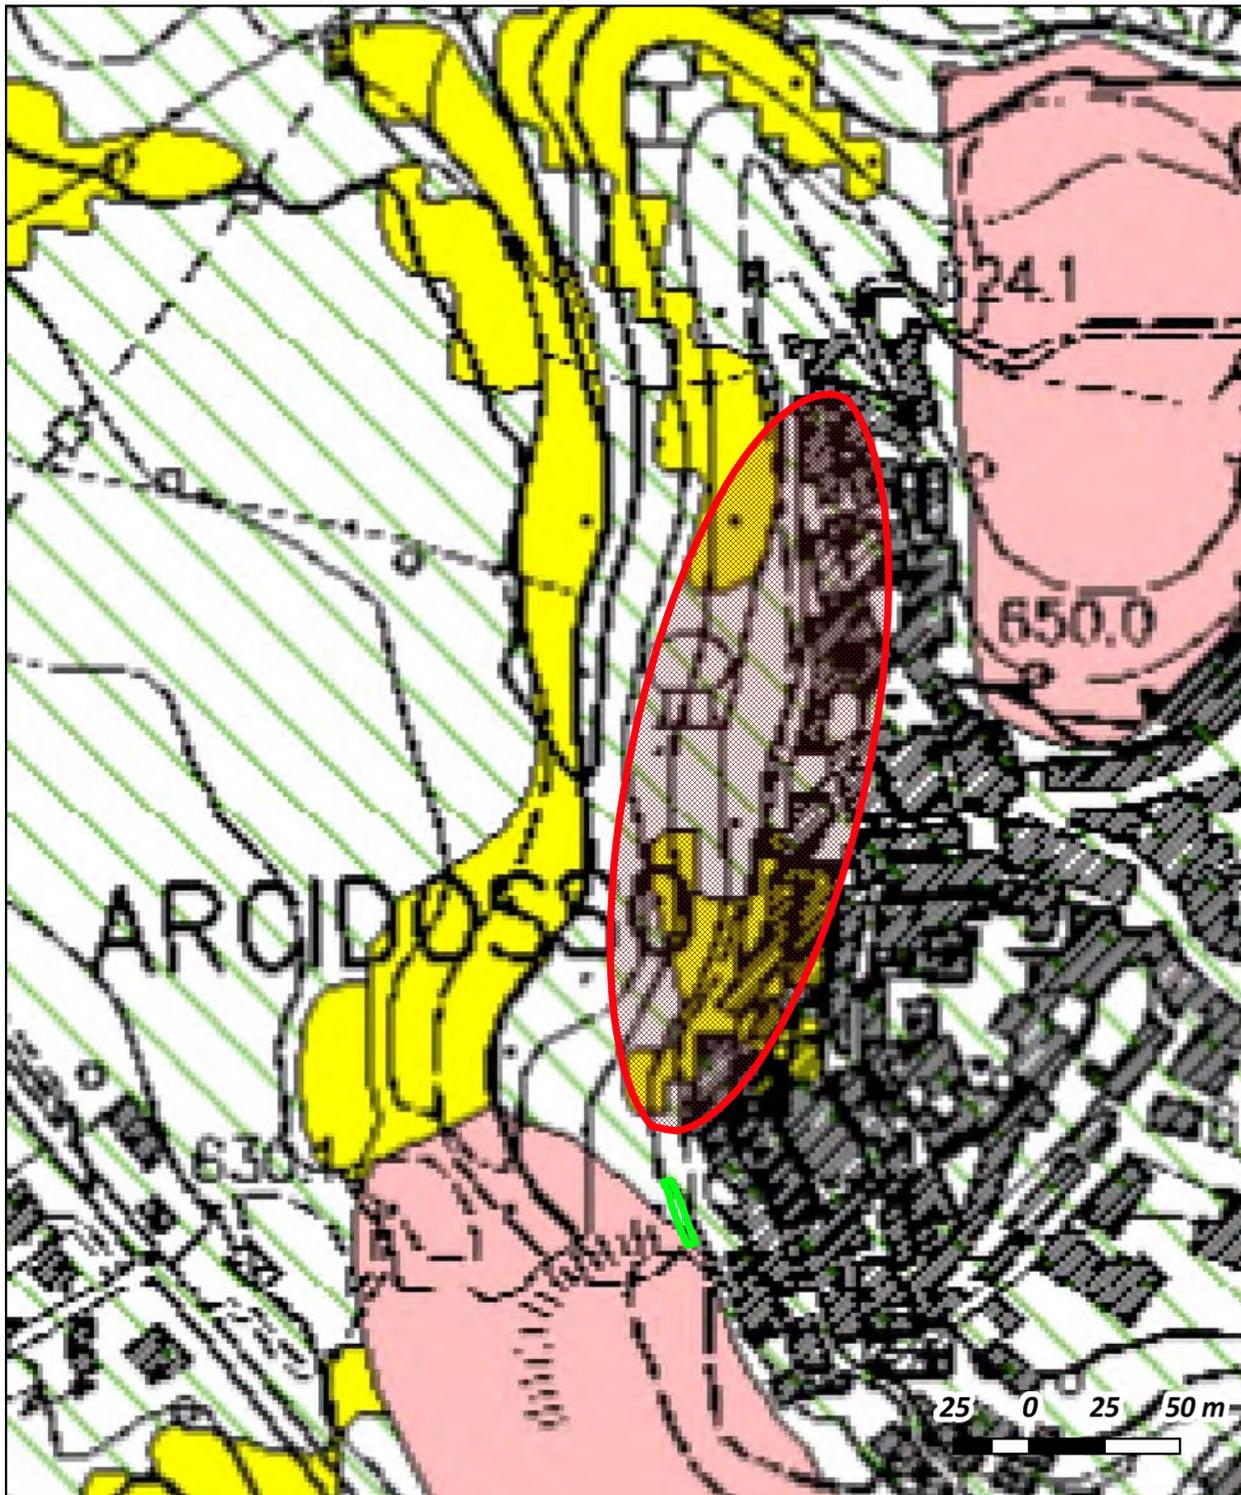
Fig.2

# CARTA DELLA PERICOLOSITÀ GEOLOGICA

Stralcio da Piano Strutturale Comunale

Scala 1:2.500

- la zona 1 ricade in aree con Classe di Pericolosità Geomorfologica G.2 (pericolosità MEDIA) e la zona 2 ricade parzialmente in aree con Classe di Pericolosità Geomorfologica G.2 e parzialmente in aree con Classe G.3 vedi fig.2, stralcio dalle tavole del Piano Strutturale;
- la zona 1 e la zona 2 ricadono in aree con Classe di Pericolosità idraulica I.1 (pericolosità IRRILEVANTE vedi fig.3, stralcio dalle tavole del Piano Strutturale;
- la zona 1 e la zona 2 ricadono in aree con Classe di vulnerabilità media (Acquifero in arenaria) vedi fig.4, stralcio dalle tavole del Piano Strutturale;

- la zona 1 ricade in aree con **Classe di Pericolosità Geomorfologica G.2** (pericolosità MEDIA) e la zona 2 ricade parzialmente in aree con **Classe di Pericolosità Geomorfologica G.2 e parzialmente in aree con Classe G.3.** vedi fig.2;
- la zona 1 e la zona 2 ricadano in aree con **Classe di Pericolosità idraulica I.1** (pericolosità IRRILEVANTE) vedi fig.3;
- la zona 1 e la zona 2 ricadano in aree con **Classe di vulnerabilità media** (Acquifero in arenaria) Fig.4;

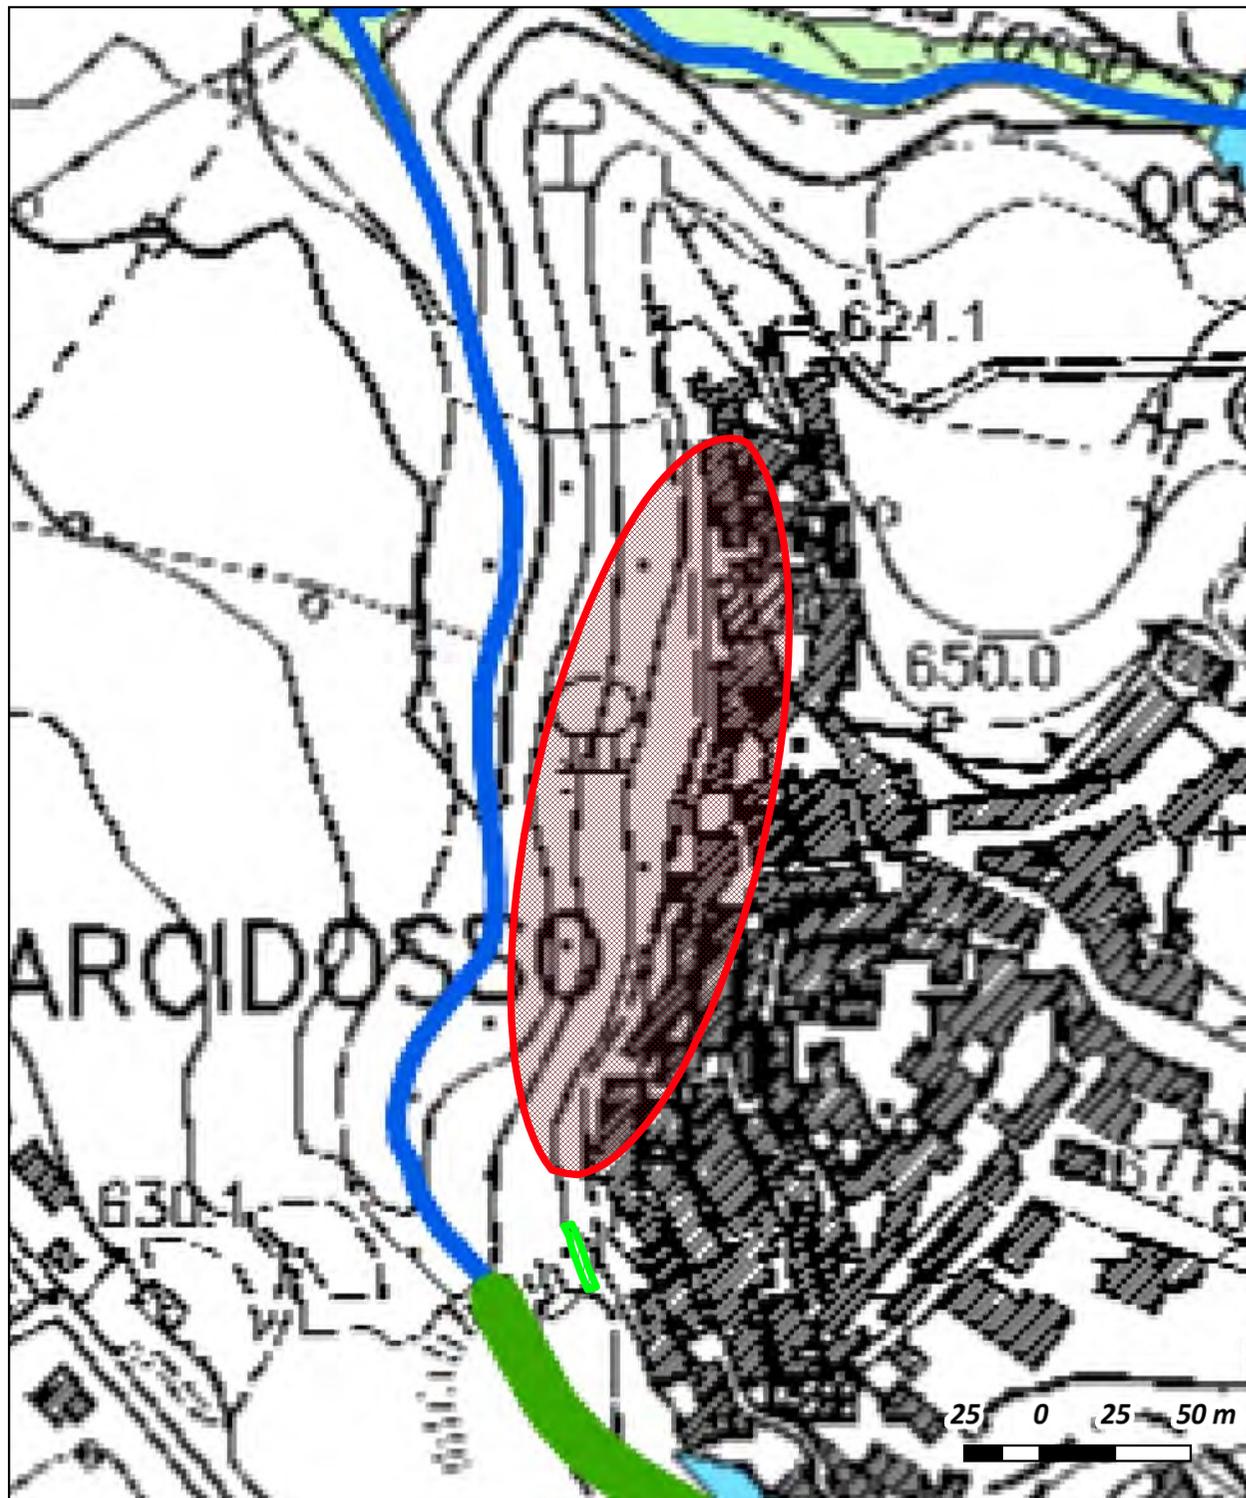
Fig.3

# CARTA DELLA PERICOLOSITÀ IDRAULICA

Stralcio da Piano Strutturale Comunale

Scala 1:2.500

3. **Fig.3: Carta della Pericolosità Idraulica (stralcio da R.U.) in scala 1:2.500;**
4. **Fig.4: Carta della Vulnerabilità della falda (stralcio da piano strutturale) in scala 1:2.500;**

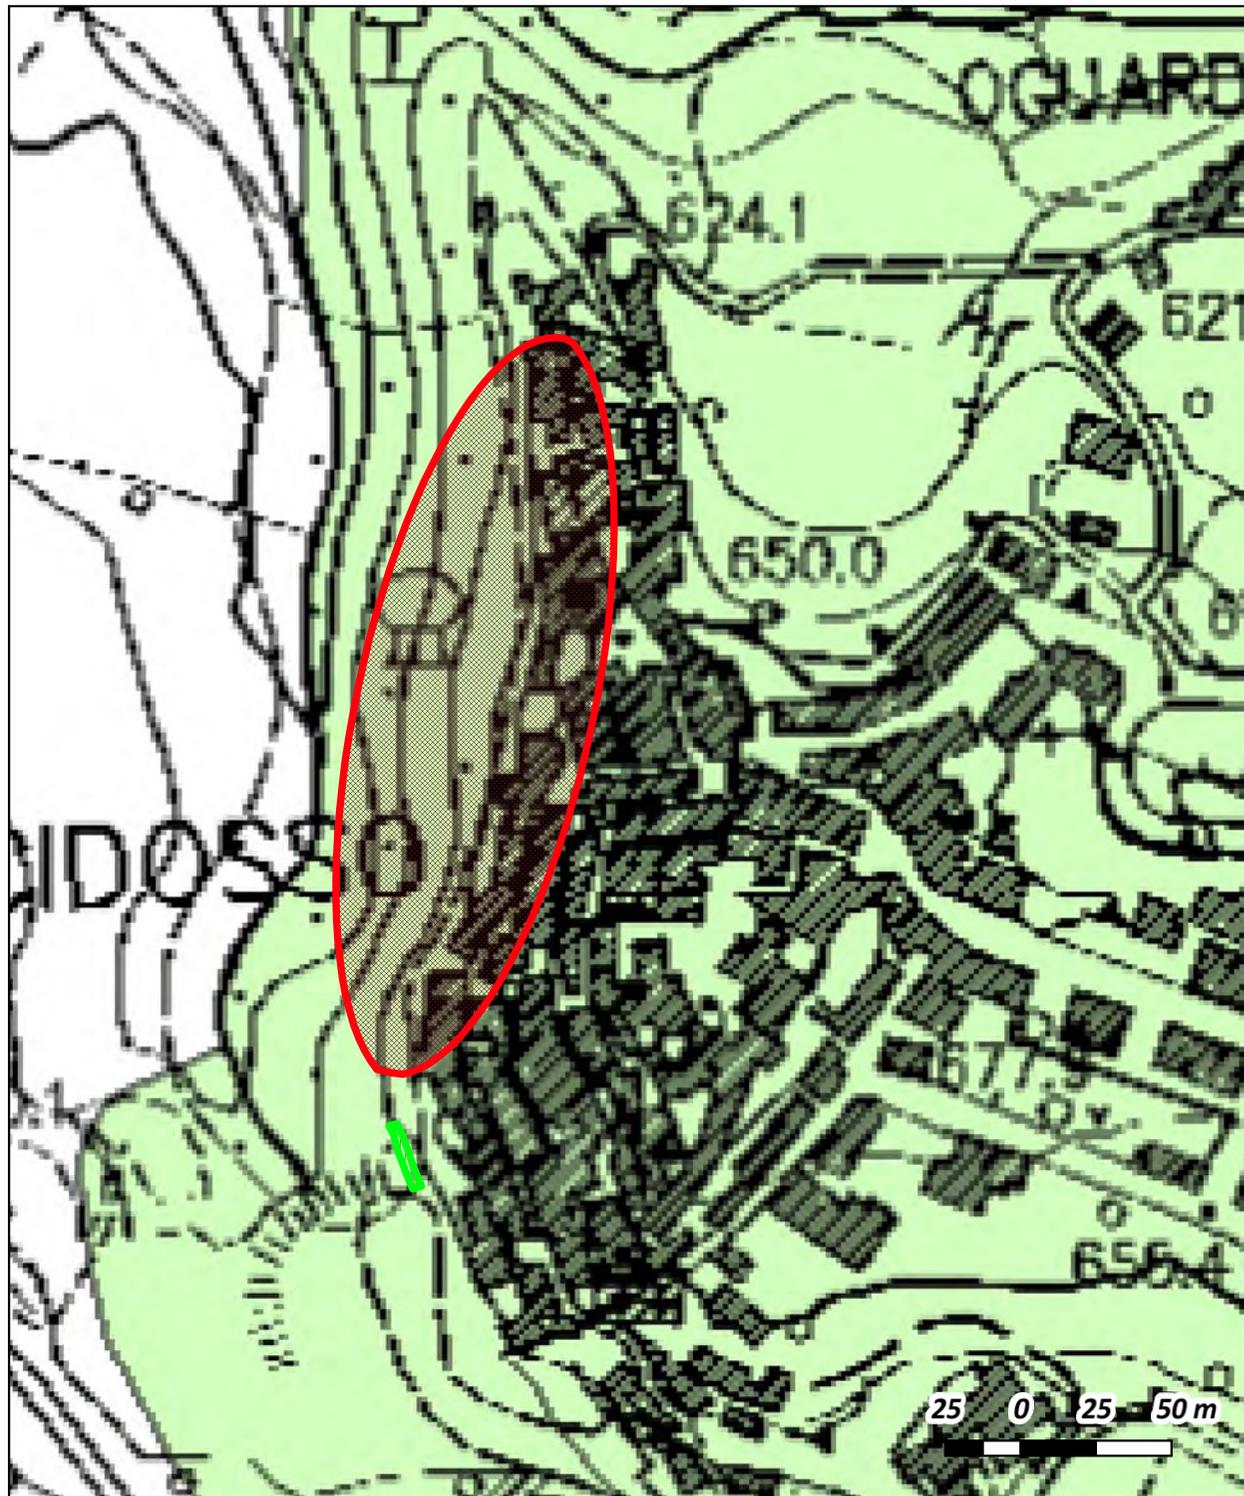
*Fig.4*

# CARTA DELLA VULNERABILITÀ IDROGEOLOGICA

*Stralcio da Piano Strutturale Comunale*

*Scala 1:2.500*

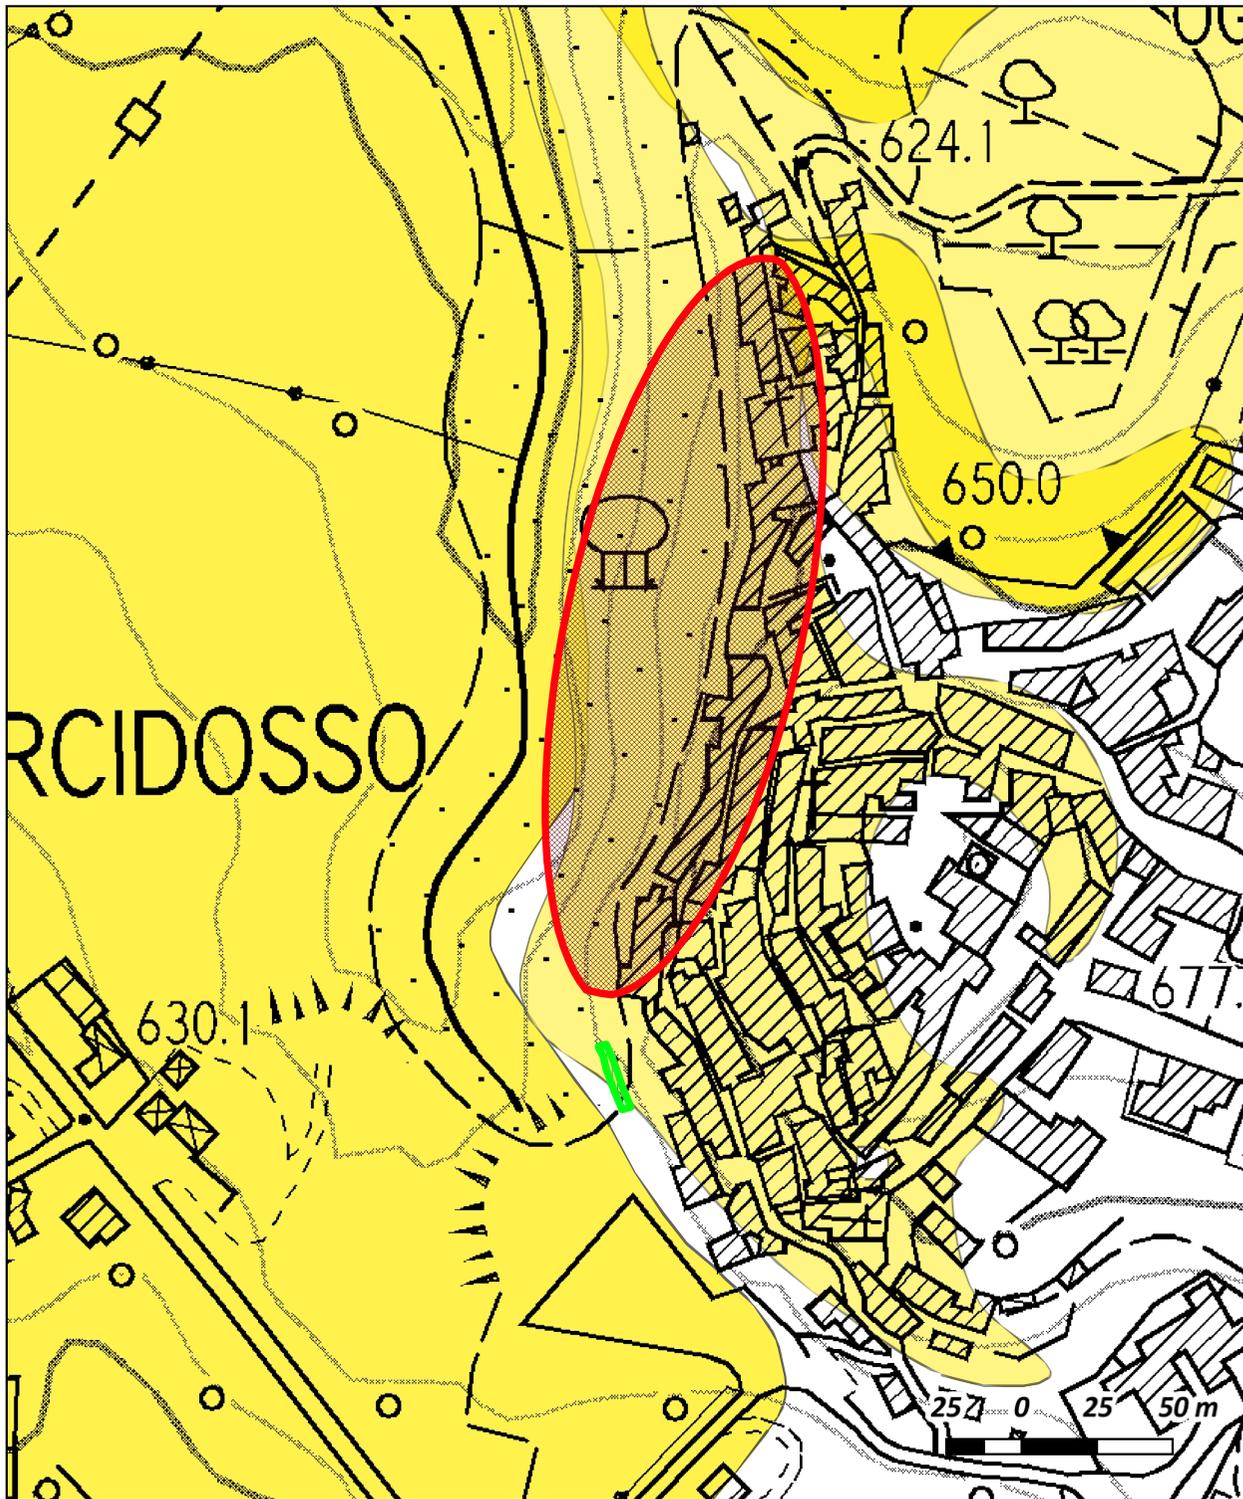
*Fig.5*

# CARTA DELLA PERICOLOSITÀ GEOLOGICA

*Stralcio da piano strutturale intercomunale*

*Scala 1:2.500*

Con delibera giunta dell'unione dei comuni Amiata Grossetana n. 173 del 16/12/2020 è stato adottato il piano strutturale intercomunale redatto secondo le norme della 65/2014. Consultando le tavole del Piano Strutturale, l'area in esame viene classificata fuori dalle aree a pericolosità da inondazione mentre è quasi interamente contenuta dentro aree a pericolosità geomorfologica elevata (Fig.5).

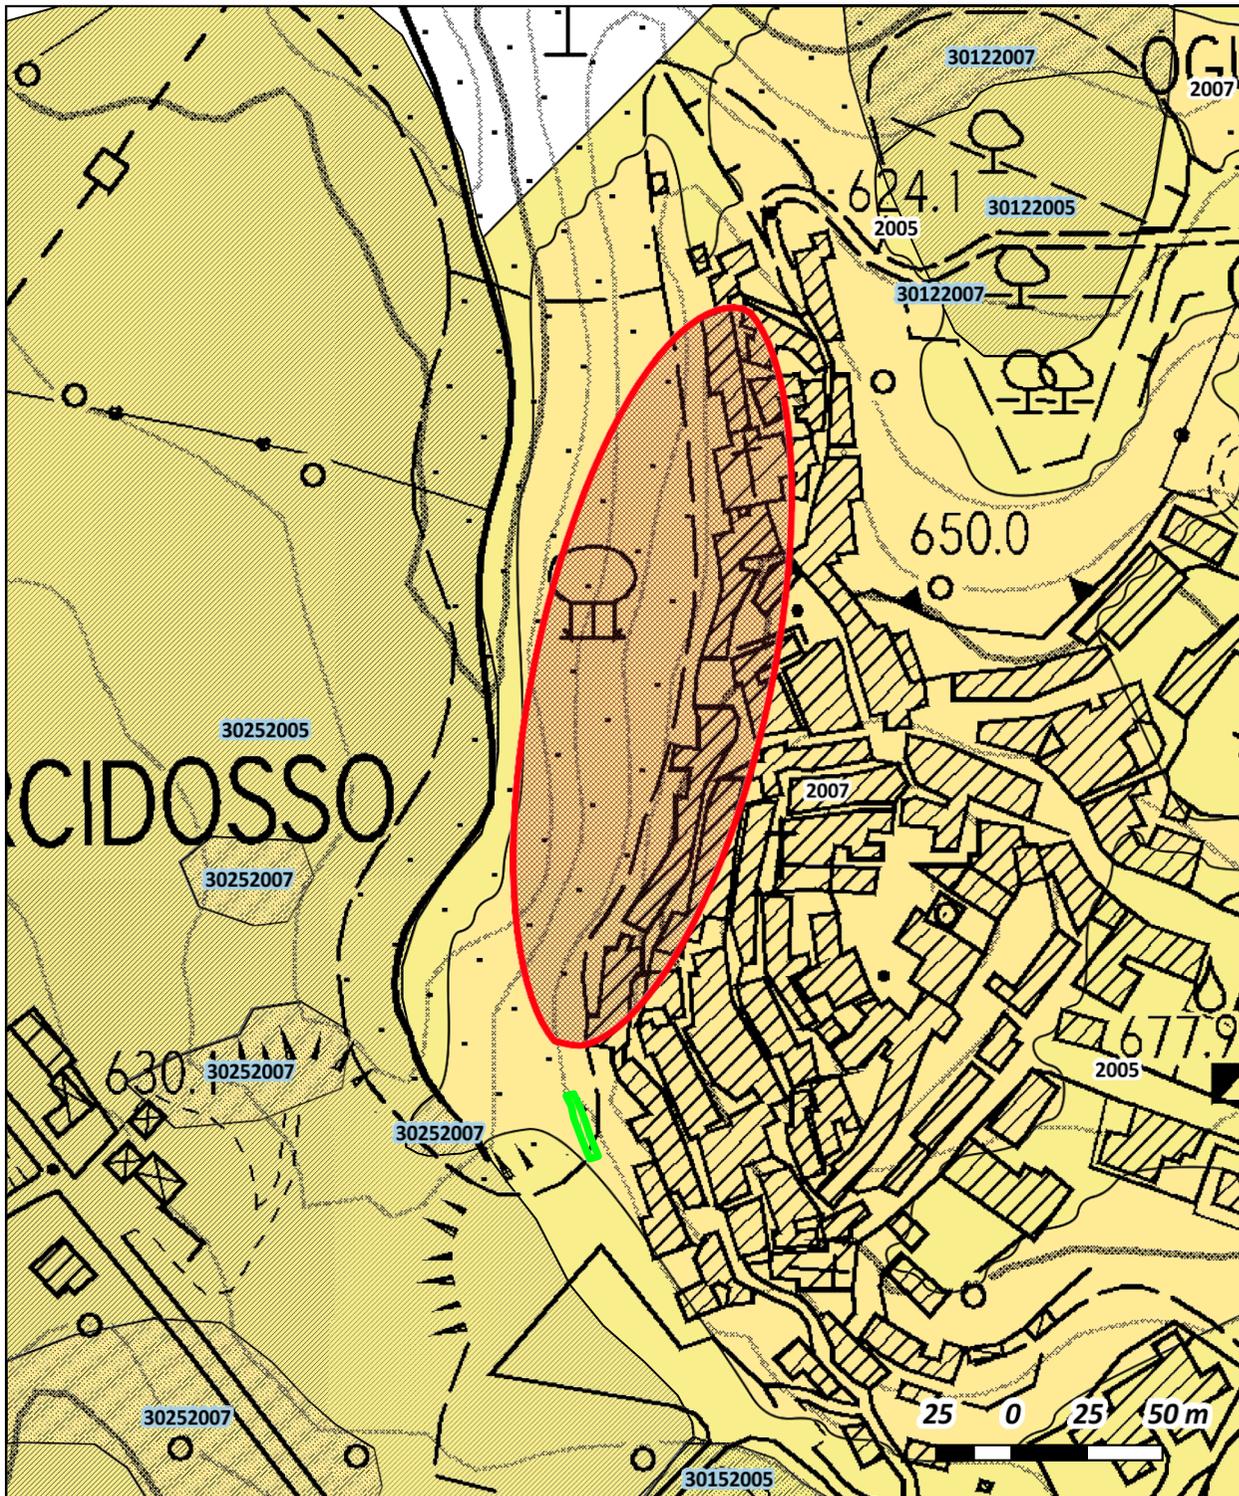
Fig.6

# CARTA DELLA MOPS

Stralcio da studio di microzonazione sismica

Scala 1:2.500

Per quanto riguarda la **zona sismica**, ai sensi della Deliberazione GRT n. 421 del 26/05/2014, il Comune di Arcidosso rientra nella **ZONA 3**. Nella cartografia delle "microzone omogenee in prospettiva sismica (MOPS)" l'area si trova nella zona 2007 caratterizzata dalla presenza di una coltre di alterazione di spessore inferiore ai 5 m che sta sopra ad un substrato con spessore maggiore di 50 m e con pendenza complessiva maggiore di 15° (fig.6)

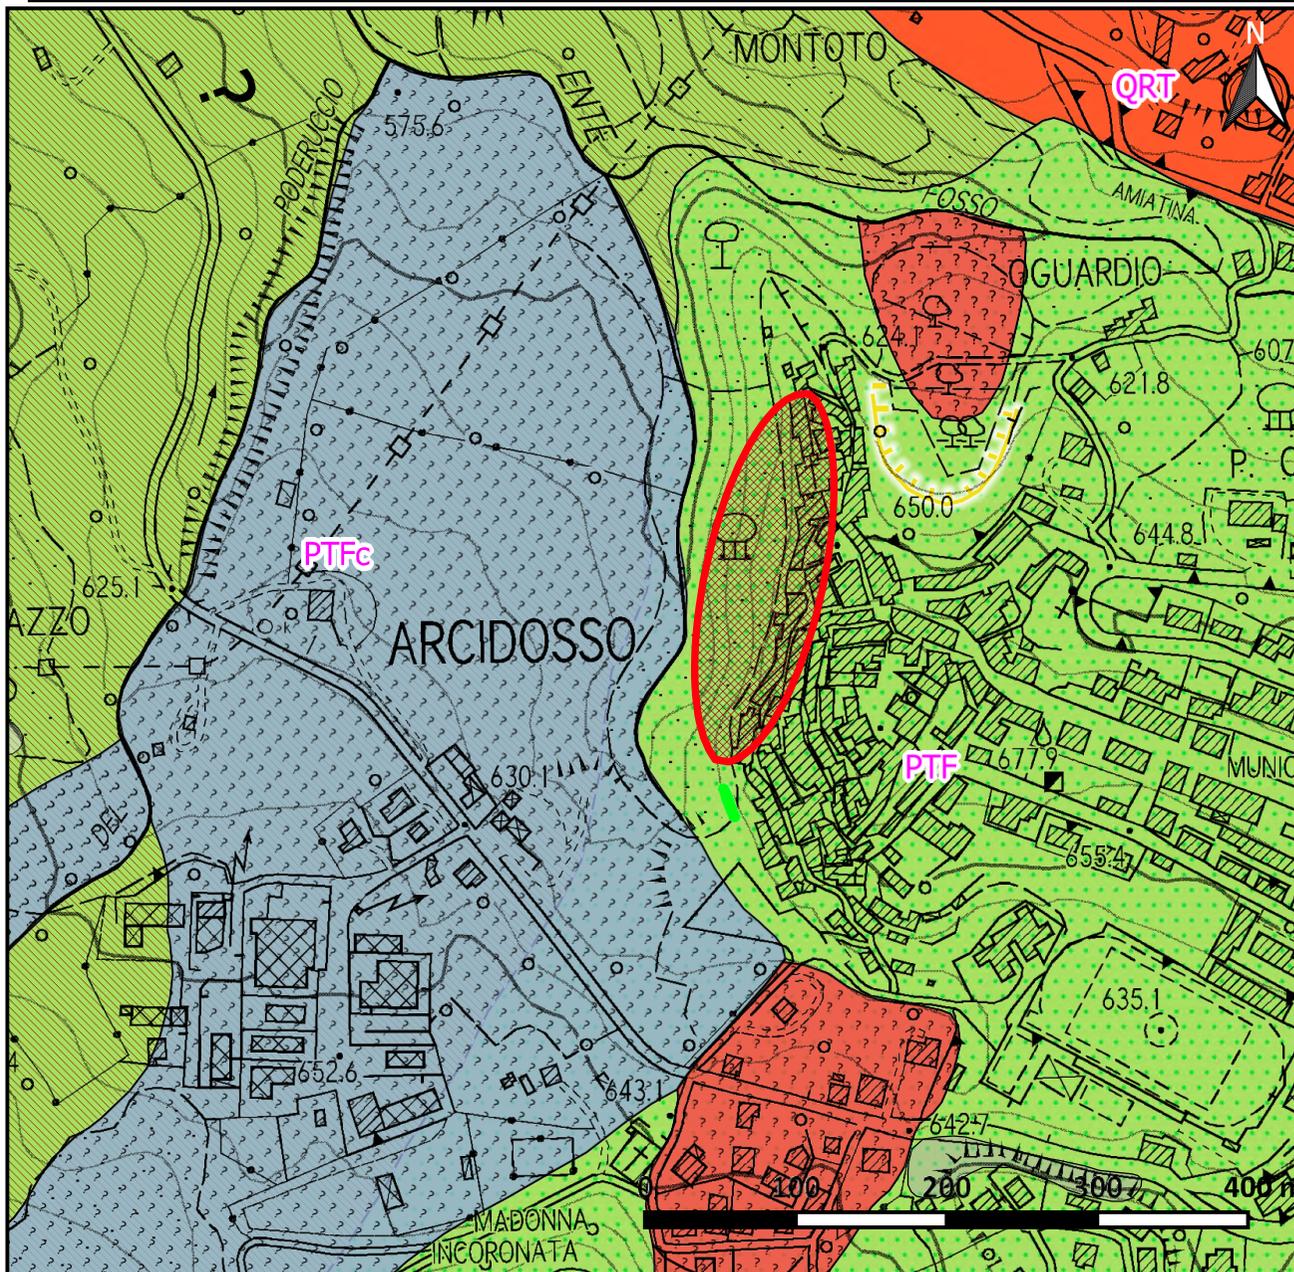
Fig.7

# Carta geologica e geomorfologica

Scala 1:5.000

Nell'area oggetto della presente relazione affiorano unicamente rocce appartenenti alla Formazione della Pietraforte (Fig.7) che, insieme ad un complesso di base prevalentemente argillitico-siltitico sul quale poggia stratigraficamente, costituisce una sub-unità dell'Unità tettonica di Sillano - Santa Fiora, appartenente alle Liguridi s.l. La Pietraforte è composta da sequenze torbiditiche di piana abissale che formano una lente spessa anche centinaia di metri, intercalata nella Formazione di Sillano.

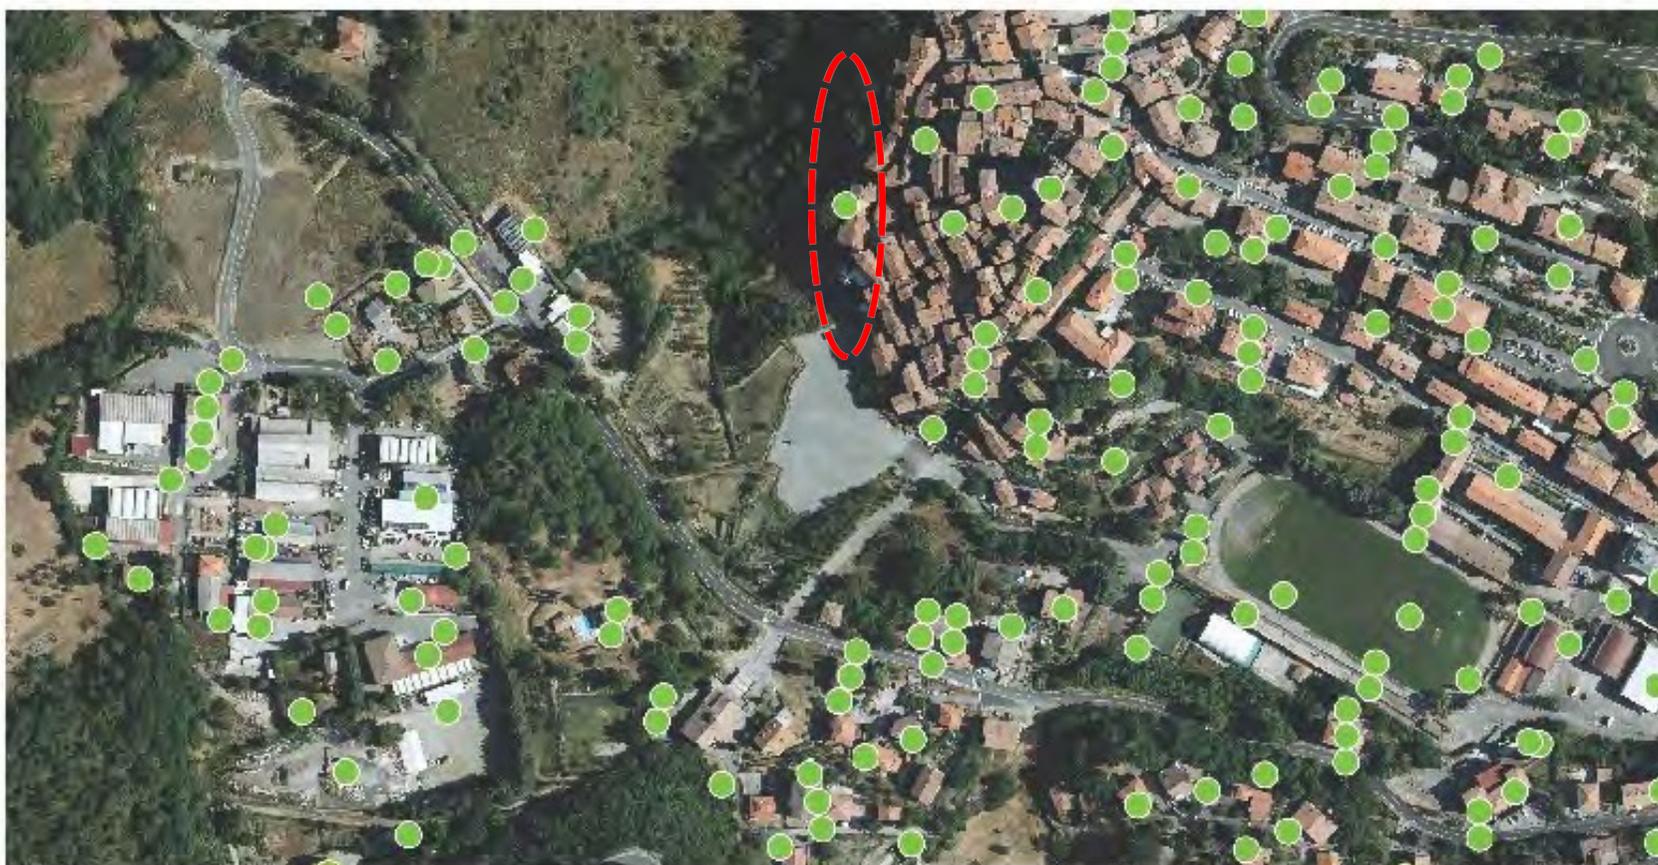
*Fig.8a*

# Carta dei PS da database Regione Toscana

Dal monitoraggio radar interferometrico (fig.8a) della regione toscana si può osservare l'assenza di movimenti in tutti i PS presenti nell'area negli ultimi 5 anni. Lo sperone di roccia interessato dalla passerella di accesso verrà dettagliatamente descritto ed analizzato nel capitolo 3.

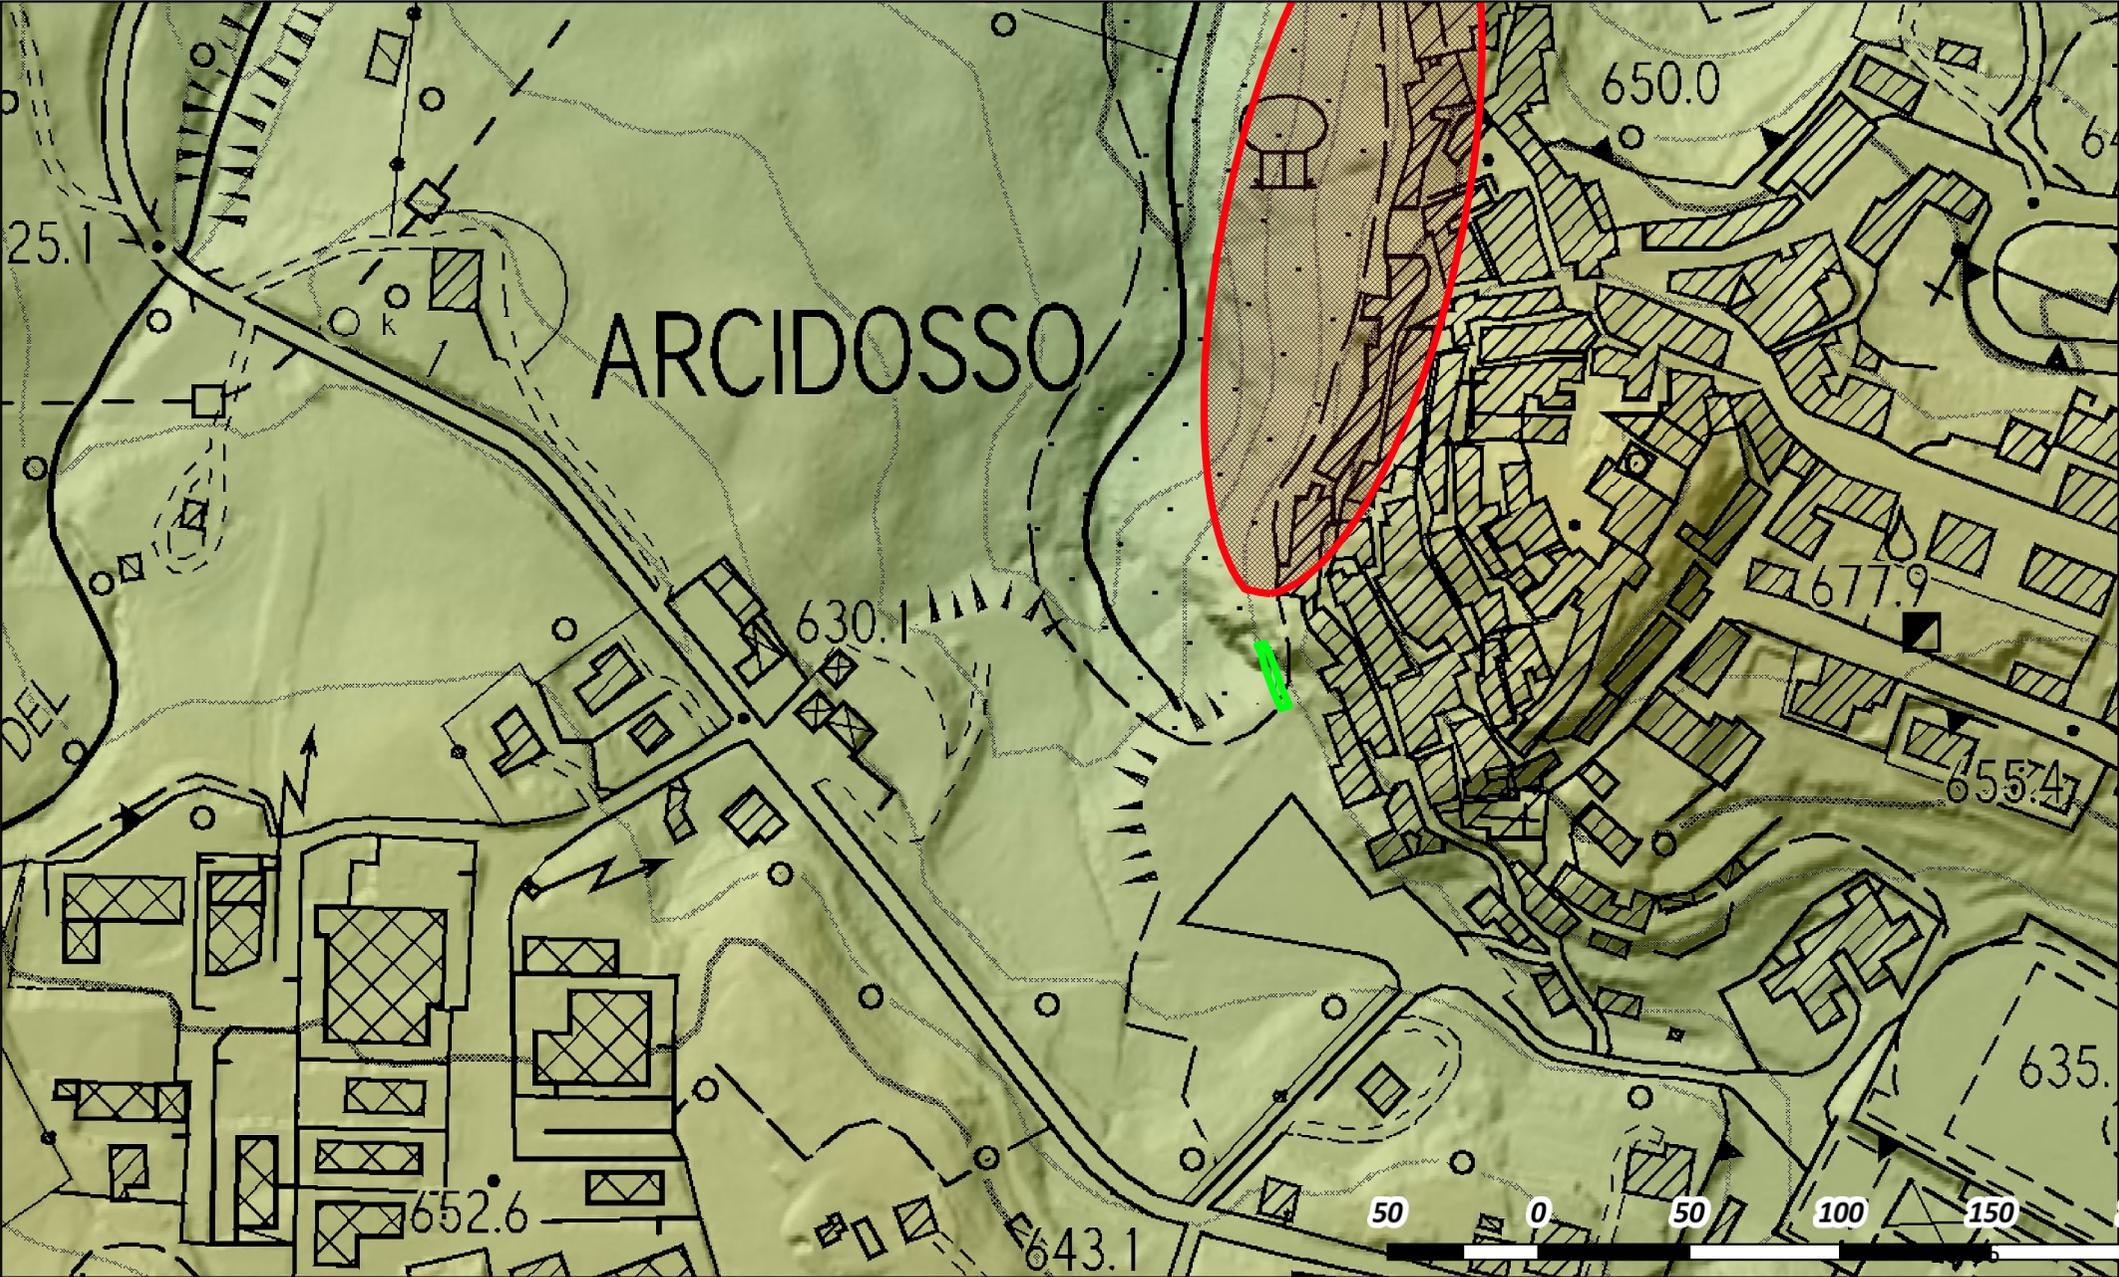
Fig.8b

# Carta rilievo lidar Regione Toscana

Scala 1:2.500

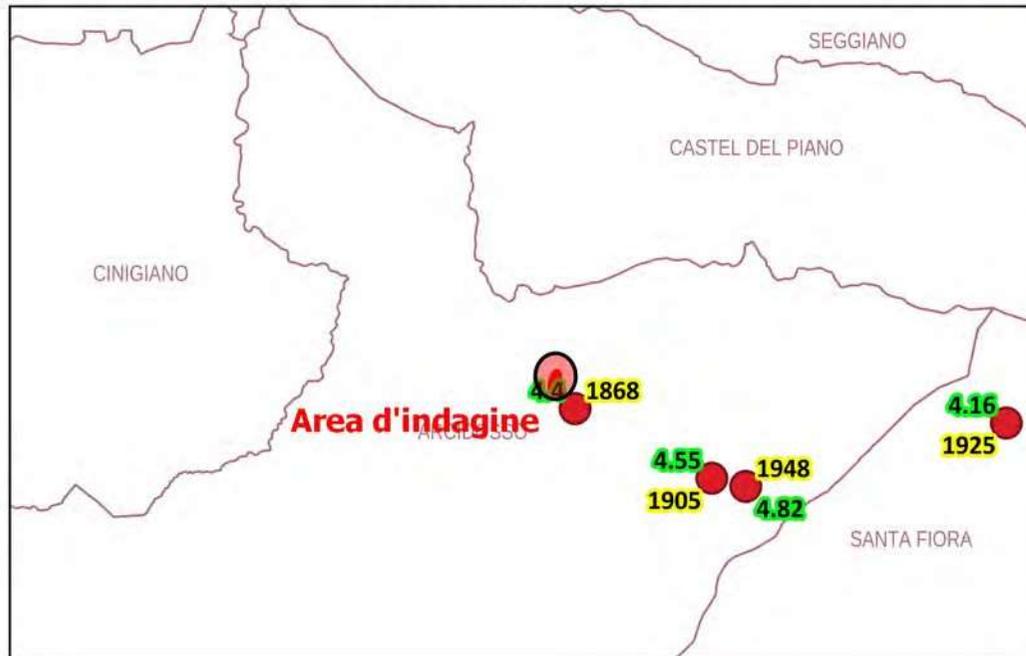
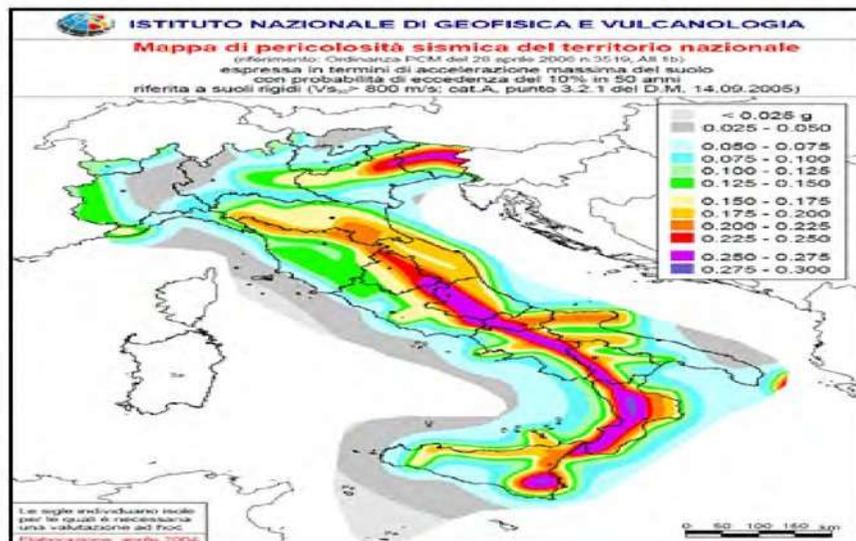
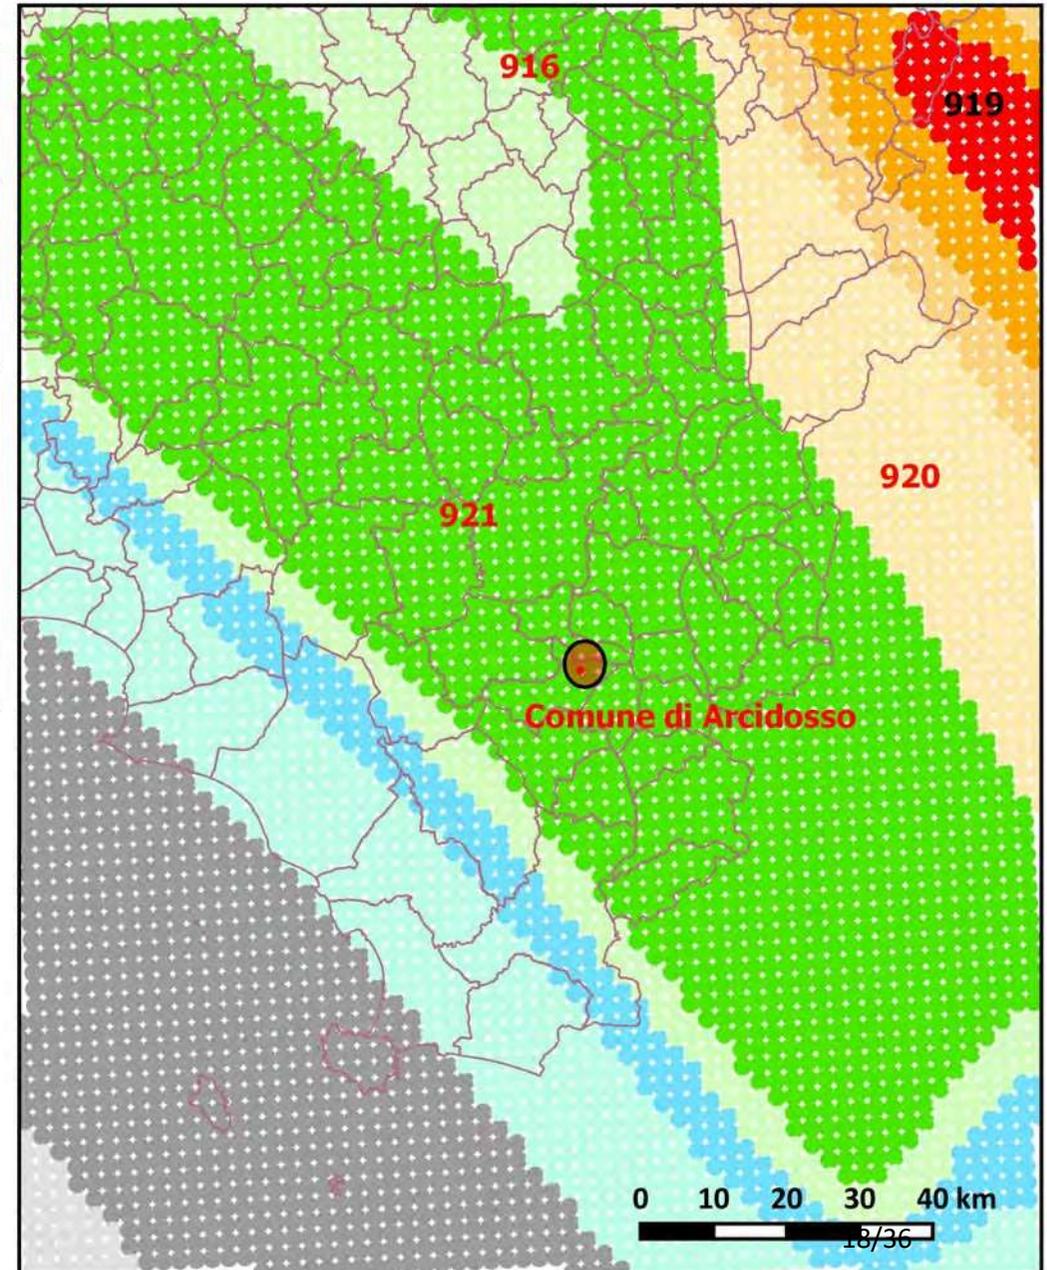
# Classificazione sismica territorio nazionale e zonazione sismogenetica ZS9

Carta degli eventi sismici (etichetta verde anno dell'evento e etichette nera intensità epicentrale)

In Fig.9 stralcio della Classificazione sismica del territorio nazionale e zonazione sismogenetica ZS9.
