Interventi di riqualificazione e valorizzazione

dell'area "La Fratta" sottostante le Mura del Centro Storico

**OGGETTO:** Relazione geologica di fattibilità di alcuni interventi di riqualificazione nell'area sottostante le mura del Centro Storico di Arcidosso

**RELAZIONE GEOLOGICA DI FATTIBILITÀ DI  
ALCUNI INTERVENTI DI RIQUALIFICAZIONE  
NELL'AREA SOTTOSTANTE LE MURA DEL  
CENTRO STORICO DI ARCIDOSSO**

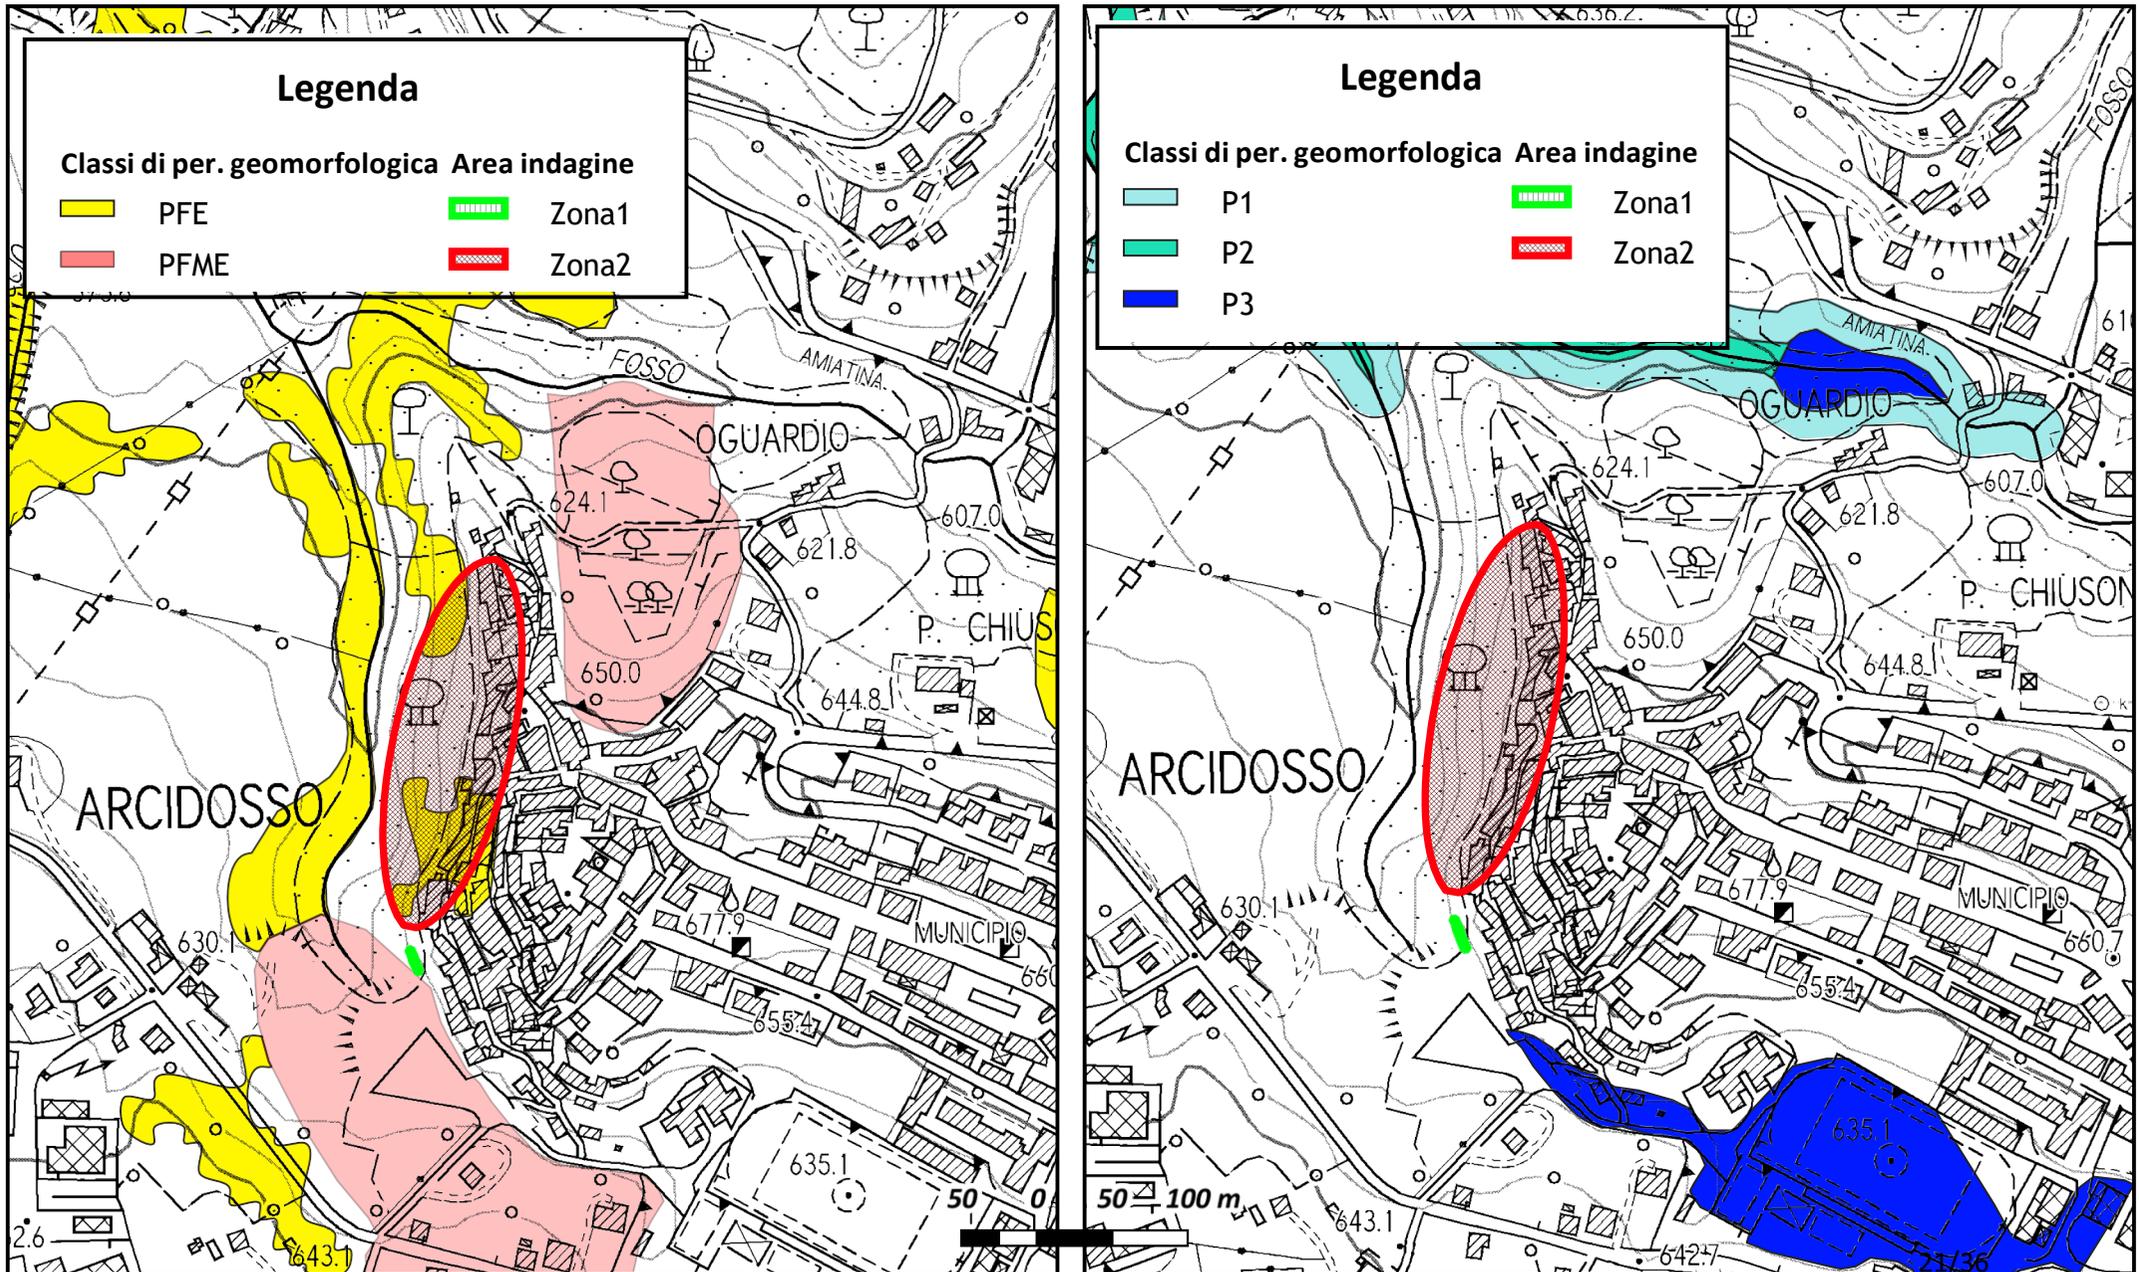
Fig.10

# Stralcio Carta PAI e PGRA

L'area in esame non ricade all'interno di aree a pericolosità geomorfologica indicate dal P.A.I. ed è esterna all'aree allagabili indicate nel P.G.R.A. (Fig.10).

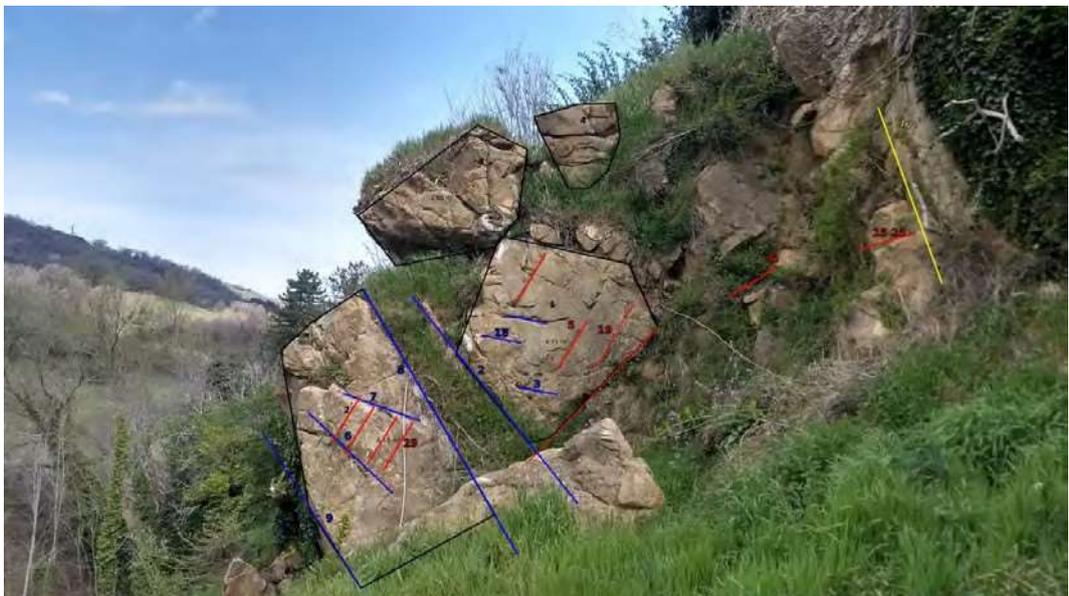
Fig.12: Fotografia affioramento Direzione Sud Nord vista laterale(foto 1)

Tra i tre sistemi di discontinuità è stato considerato quello relativo ai piani colorati di blu nelle figure 12 e 13 che ha come possibile cinematica evolutiva il ribaltamento. Come direzione del piano di frattura è stata considerata la peggiore tra quelle comprese tra la media meno una deviazione standard (N149) e la media più una deviazione standard (N171) della direzione e come inclinazione si è considerato cautelativamente la media più una deviazione standard (57°). Anche per le condizioni della discontinuità si è preso come riferimento la peggiore tra quelle rilevate che sono la 2 e la 8 (fig. 12).

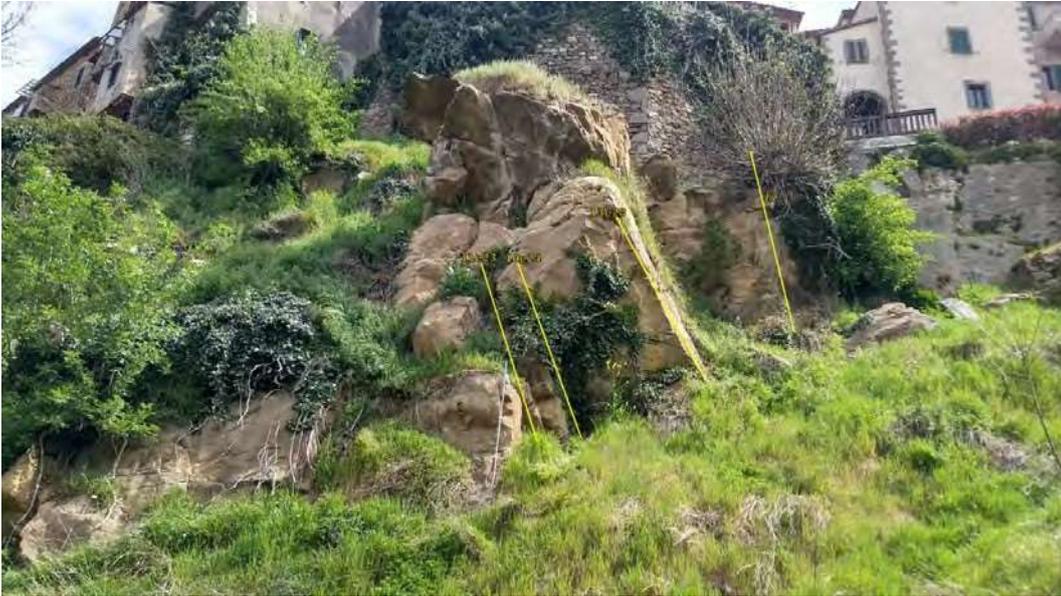
**Fig.13: Fotografia affioramento Direzione Ovest Est Vista frontale (foto 2)**

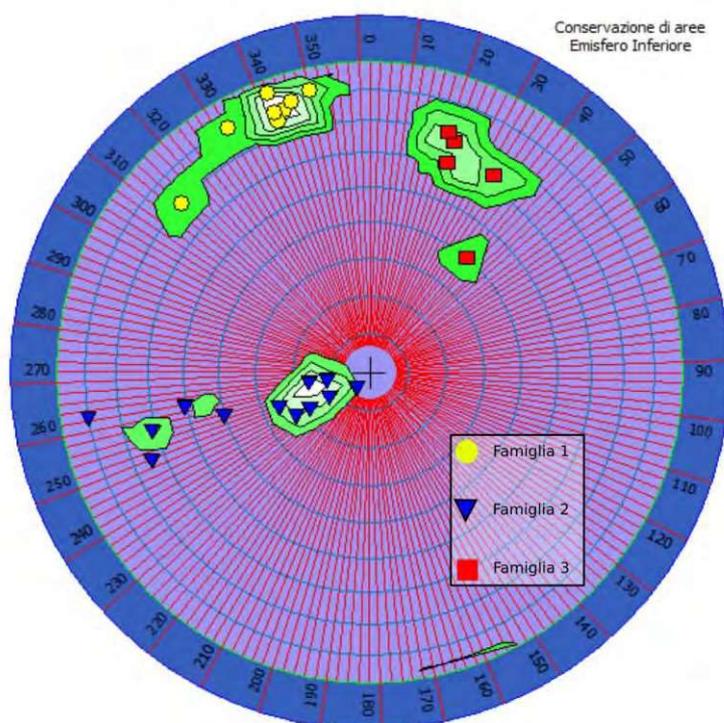
Fig14: Stereogramma equatoriale emisfero sud)

Dal rilievo geomeccanico eseguito, come è possibile vedere nella proiezione stereografica sul reticolo di Wulff fig.14 è possibile distinguere tre famiglie di discontinuità

1. La prima di colore Giallo con direzione media N67, immersione circa verso S ed inclinazione media 73° che seziona i blocchi in direzione quasi Est – Ovest ed ha una persistenza elevata, la spaziatura si vede bene dalla vista frontale (fig.12) ed è di circa 1 m, l'apertura è piccola e il riempimento è assente, l'orientazione di questo sistema non genera instabilità dato che ha una orientazione circa parallela alla direzione di massima pendenza del versante, tuttavia, grazie alla alta persistenza, fraziona i blocchi generati dalla altre discontinuità in blocchi più piccoli aumentandone l'instabilità generale;

2. la Seconda di colore Blu con direzione media N160, immersione circa verso E ed inclinazione media di 33° ma con un'elevata deviazione standard (Massima pendenza fino a 80°) ha generalmente una persistenza elevata, la spaziatura si vede bene dalla vista laterale (fig. 13) ed è di circa 1 m, l'apertura è, in alcuni casi molto ampia e riempita con materiale eterogeneo con abbondante materia organica, l'orientazione di questo sistema può generare instabilità per ribaltamento come si può vedere soprattutto nel blocco 2 (fig.15), in posizione strapiombante rispetto al versante;

3. la terza di colore rosso con direzione media N117, immersione circa verso SW ed inclinazione media 60° ha una persistenza elevata nella frattura basale (numero 1 di fig. 12) e moderata nell'altre fratture parallele, la spaziatura si vede bene dalla vista laterale (fig.12) ed è di circa 0.25 cm , l'apertura nella frattura basale 1 è grande e riempita con materiale eterogeneo da ghiaioso a sabbioso e con elevata materia organica mentre nelle fratture parallele è materiale cementato fine; l'orientazione di questo sistema può generare instabilità per scivolamento dato che l'inclinazione, soprattutto della frattura basale sul blocco 1 è compatibile con uno scivolamento sul versante.

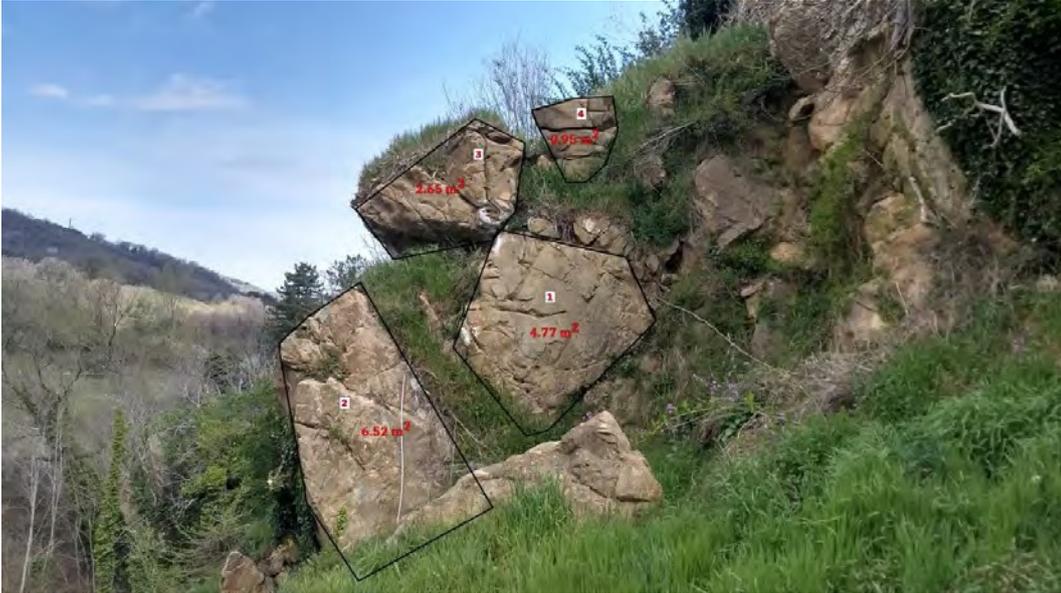
Fig15: Fotografia affioramento Direzione Ovest Est con indicazione dei blocchi (foto 1)

Come si può notare in figura 15 l'ammasso roccioso può essere suddiviso in quattro blocchi ben distinti.

È stata fatto un rilievo preliminare della dimensione dei blocchi le cui caratteristiche sono riportate nella tabella sottostante. I blocchi 2 e 3 sono quelli che si trovano in posizione più precaria. Il Blocco 2 è in posizione strapiombante e rischia sia di scivolare lungo il versante che di ribaltare, il movimento del blocco 2 potrebbe innescare anche il movimento dei blocchi 1 e 3 che si appoggiano a questo. Il blocco 3 è ancorato solo da un lato al resto dell'ammasso roccioso ed è presente una frattura con direzione circa E O che lo separa dal blocco contiguo. Il blocco 4 è di relativamente piccole dimensioni e può essere disgiunto con mezzi meccanici.

Tab.2: Dimensione e peso dei blocchi indicati in fig.15

1. Rottura e disaggio del blocco 4;
2. Rottura e disaggio del blocco 3 con mezzi meno invasivi possibile per evitare vibrazioni e sollecitazioni che potrebbero destabilizzare gli altri blocchi;
3. Realizzazione di chiodatura con direzione Nord Sud con lo scopo di collegare i blocchi che si vedono in primo piano nella vista laterale (fig 12) ai blocchi ubicati in direzione Nord che hanno, al piede, una "scarpa" (vedi fig 13) che ne aumenta molto la stabilità sia allo scivolamento che al ribaltamento, questo tipo di collegamento permetterebbe di scaricare parte delle forze destabilizzanti ad un'altra parte dell'ammasso roccioso che attualmente risulta isolata a causa della presenza della frattura 10;
4. Realizzazione di chiodatura passiva o tirantatura con direzione circa Ovest Est con elementi che vadano perforare il blocco 1 e il blocco 2 e si ancorino bene nell'ammasso roccioso sotto il
